PERATURAN MENTERI PEKERJAAN UMUM DAN PERUMAHAN RAKYAT  
REPUBLIK INDONESIA  
NOMOR 19 TAHUN 2021  
TENTANG  
PEDOMAN TEKNIS PENYELENGGARAAN BANGUNAN GEDUNG  
CAGAR BUDAYA YANG DILESTARIKAN

Menetapkan : PERATURAN MENTERI PEKERJAAN UMUM DAN PERUMAHAN RAKYAT TENTANG PEDOMAN TEKNIS PENYELENGGARAAN BANGUNAN GEDUNG CAGAR BUDAYA YANG DILESTARIKAN.

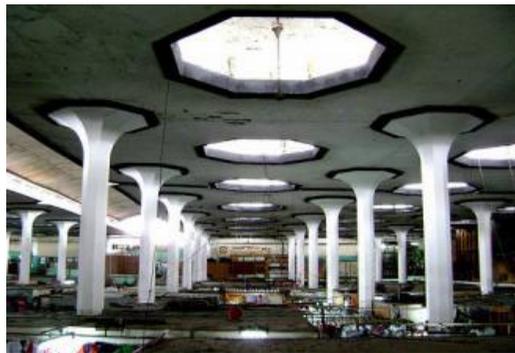
Gambar A.4.6 Pasar Johar, Semarang (“struktur jamur”)

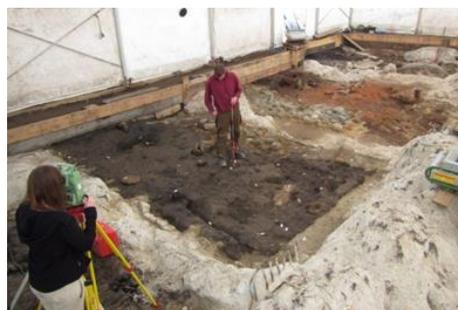
Gambar B.1.7. Ekskavasi di Gereja St. Nikolai, Hamburg.

Jika berdasarkan sejarahnya diperkirakan terdapat tinggalan-tinggalan masa lalu di bawah tanah, atau BGCB berada di situs atau kawasan cagar budaya, perlu dilakukan ekskavasi untuk mengantisipasi adanya tinggalan di bawah tanah. Pada prinsipnya, penelitian arkeologi di bangunan, tapak dan lingkungan diperlukan untuk memastikan tindakan pelestarian BGCB tetap berada di koridor dan mematuhi kaidah-kaidah pelestarian cagar budaya.

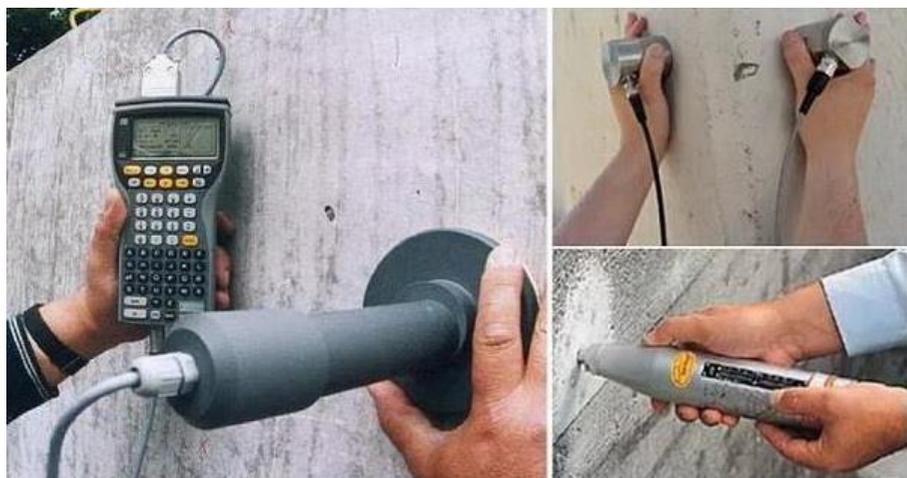
Hasil kajian dan pengujian struktur akan menjadi dasar bagi tindakan pelestarian yang terkait dengan upaya penguatan bangunan, misalnya diperlukan tindakan konsolidasi untuk keseluruhan bangunan atau bagian-bagian tertentu BGCB.

Gambar B.1.9. Pengukuran/pengujian kekuatan beton

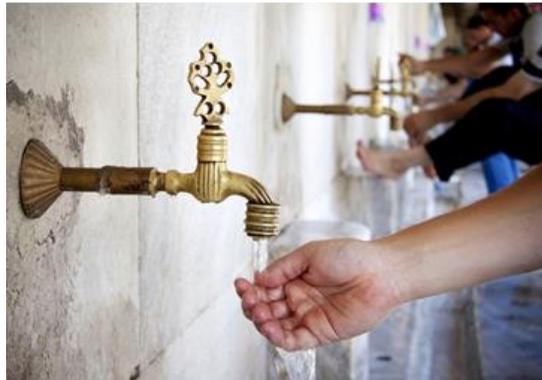
Gambar B.1.10. Keran air kuno (untuk berwudlu) di Blue Mosque, Istanbul

- (1) Apakah di antara komponen-komponen atau elemen-elemen MEP ada yang merupakan benda cagar budaya. Bila ada, perlu dikaji apakah benda-benda cagar budaya itu masih dapat difungsikan sebagai bagian dari sistem MEP di BGCB. Jika masih berfungsi, maka komponen/elemen MEP tersebut dipertahankan. Jika tidak lagi berfungsi, maka diganti dengan komponen/elemen baru, sedang komponen/elemen cagar budaya dipajang (*di-display*) di tempat yang layak, sebagai bagian dari sejarah bangunan.
- (2) Sejauh mana komponen-komponen dan elemen-elemen MEP di BGCB masih berfungsi. Kajian dan pengujian diperlukan untuk mengetahui bagian-bagian mana yang masih bisa digunakan dan bagian-bagian mana yang harus diganti guna memenuhi ketentuan keandalan bangunan.

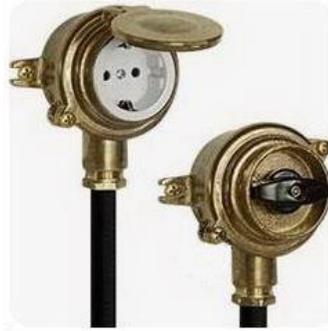
Gambar B.1.11. Stop kontak dan saklar listrik kuno  
Sumber: <https://www.pinterest.com/pin/558727897492342254/>

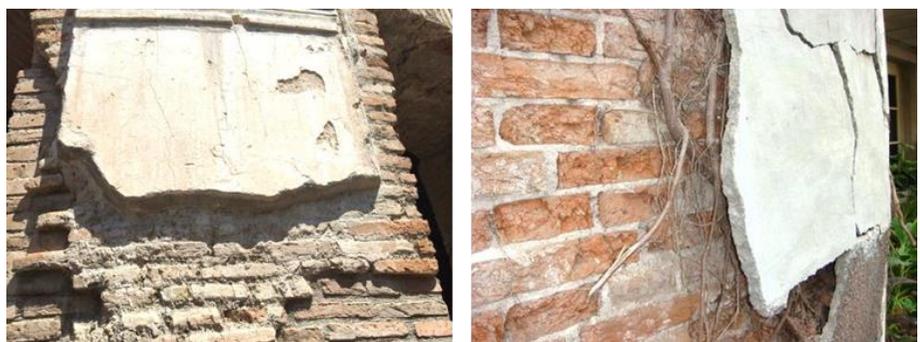
Bukan hanya menyangkut tampilan fisik, material bangunan juga perlu diteliti karakteristik atau sifat fisiknya. Misalnya, plesteran dinding yang menggunakan kapur tidak bisa digantikan dengan plesteran menggunakan semen (PC).

Gambar B.1.12. Plesteran (kiri) dan acian dinding tembok kuno (kanan)

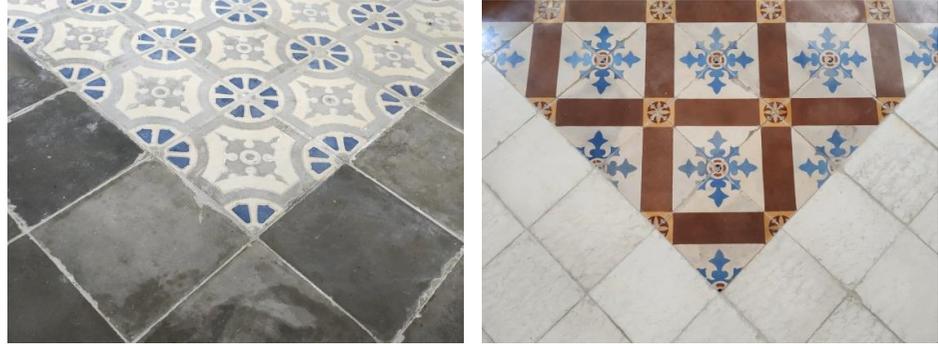
Gambar B.1.13. Pelapis lantai tegel (ubin) kuno yang saat ini sudah bisa dibuat tiruannya

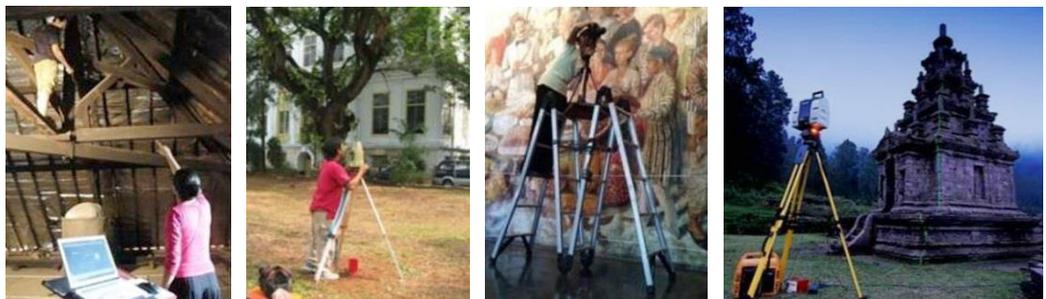
Gambar B.1.14. Teknik pengukuran – dengan cara manual, menggunakan alat teodolit, teknik fotogrametri, serta *3D laser scanner*  
Sumber: Nadia Purwestri (PDA), Metode Pelestarian Bangunan Warisan Budaya Berkelanjutan

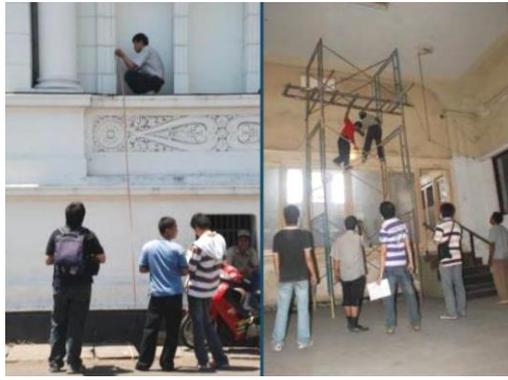
Gambar B.1.15. Kegiatan pengukuran bangunan  
Sumber: Konservasi Gedung De Javasche Bank; Surabaya, 2009

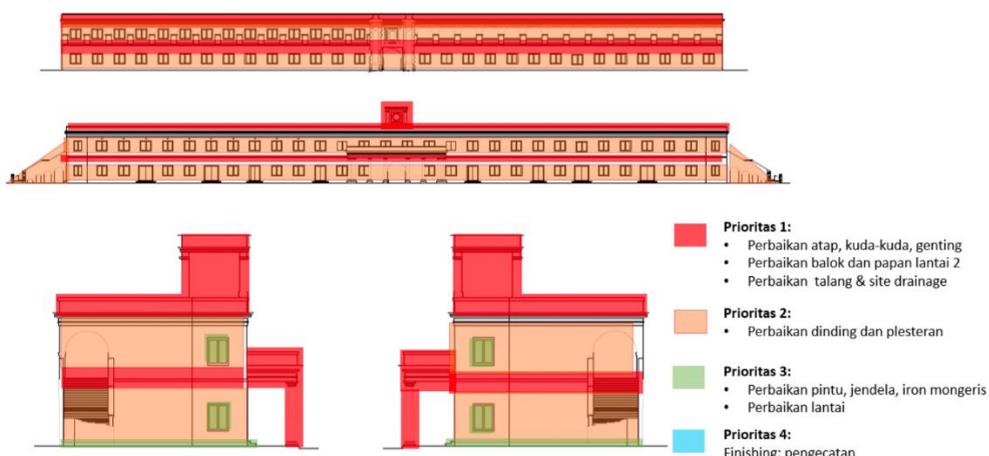
<p><b>Prioritas 1:</b></p> <ul style="list-style-type: none"> <li>• Perbaikan atap, kuda-kuda, genteng</li> <li>• Perbaikan balok dan papan lantai 2</li> <li>• Perbaikan tangga</li> <li>• Perbaikan talang &amp; site drainage</li> <li>• Konsolidasi struktur (perkuatan arch)</li> </ul>

Bangunan I, Bangunan XII (gerbang), Bangunan XIV (ravelin barat), parit dan lanskap (termasuk perbaikan benteng gundukan tanah dan penataan lanskap sesuai rekomendasi pemanfaatan).

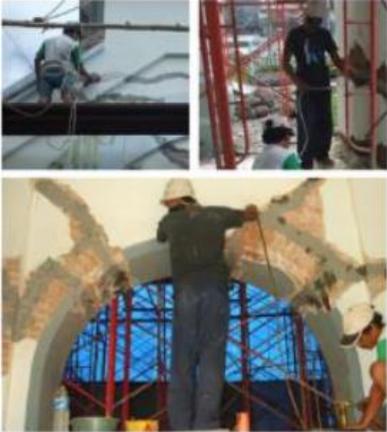
<p>PERBAIKAN BAGIAN YANG RETAK Waktu : _____</p> <p>Rincian Pekerjaan:</p> <ul style="list-style-type: none"> <li>- Bagian pekerjaan yang retak dibersihkan, kemudian retakan dipleset dengan 'sealant' dan dipasang pipa untuk injeksi</li> <li>- Menginjeksi air semen atau bahan-bahan epoxy (bila ada) ke dalam retakan-retakan kecil yang terjadi pada dinding pemikul beban, balok maupun kolom</li> <li>- Menggunakan epoxy resin dan epoxy mortar</li> </ul>	<p>(temuan-temuan baru dalam proses pengerjaan)</p>

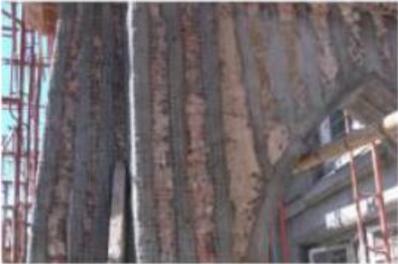
<p>PENGUATAN DINDING DENGAN KAWAT ANYAM Waktu: _____</p> <p>Rincian Pekerjaan:</p> <ul style="list-style-type: none"> <li>- Setelah semua retak tertutup, perkuatan bangunan (strengthening) dilakukan dengan pemasangan kawat anyam di dinding yang tidak diperkuat oleh balok &amp; kolom</li> <li>- Material yang digunakan: (sebutkan detail spesifikasinya) Dst.</li> </ul>	<p>(temuan-temuan baru dalam proses pengerjaan)</p>

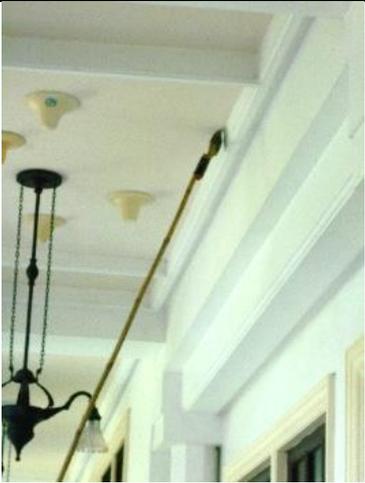
<p>PEMBERSIHAN BAGIAN PLAFON DAN DETAILNYA Waktu: DD/MM/YYYY</p> <ul style="list-style-type: none"> <li>- Pembersihan dilakukan menggunakan kuas halus dengan besaran yang disesuaikan dengan besaran detail plafon, semakin kecil detail plafon maka semakin kecil kuas yang digunakan.</li> <li>- Untuk siku antara sambungan menggunakan kuas yang berukuran besar</li> <li>- Pembersihan sarang laba-laba menggunakan kemoceng</li> </ul>

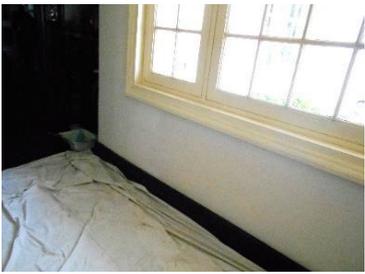
<p>PENGECATAN ULANG Waktu: DD/MM/YYYY</p> <ul style="list-style-type: none"> <li>- Warna yang digunakan merupakan warna yang sesuai dengan daftar warna pada penelitian, yaitu dengan menggunakan cat jenis ... kode warna ...</li> <li>- Kuas yang digunakan kuas halus</li> </ul>	<p>Penggunaan merk cat disesuaikan dengan anggaran yang dimiliki pengelola dan telah distetujui oleh tenaga ahli</p>

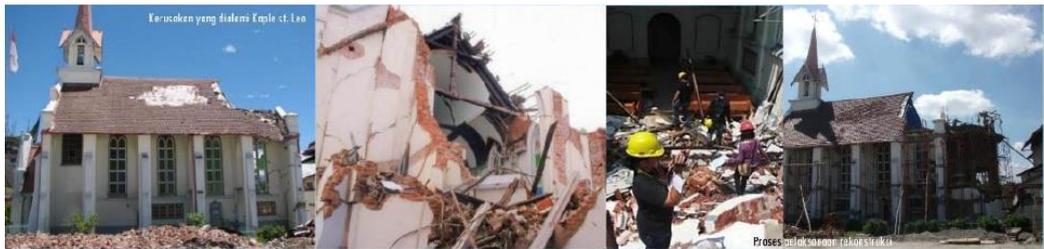
Gambar C.1.3 Retrofitting pasca gempa Kapel St. Leo

1. Memasang penyangga sementara untuk memotong komponen yang rusak berat dan berpotensi roboh.
2. Survei dan identifikasi kerusakan akibat gempa.
3. Pengumpulan dan pengkajian data serta dokumentasi bangunan.
4. Pengukuran dan penggambaran ulang. Pada bagian bangunan yang data dan dokumentasinya tidak lengkap, dilengkapi dengan melihat contoh gereja lain yang dibangun dengan gaya arsitektur yang sama.
5. Membangun kembali bagian yang hancur dengan bentuk fisik dan material yang sedekat mungkin dengan aslinya.

Setelah pemugaran selesai dilaksanakan, ditemukan dokumentasi berupa foto pada bagian yang direkonstruksi. Foto tersebut menunjukkan bentuk yang berbeda dengan estimasi bentuk yang telah dibangun. Hal ini menunjukkan pentingnya kelengkapan data penelitian sejarah sebelum dilakukan pemugaran.

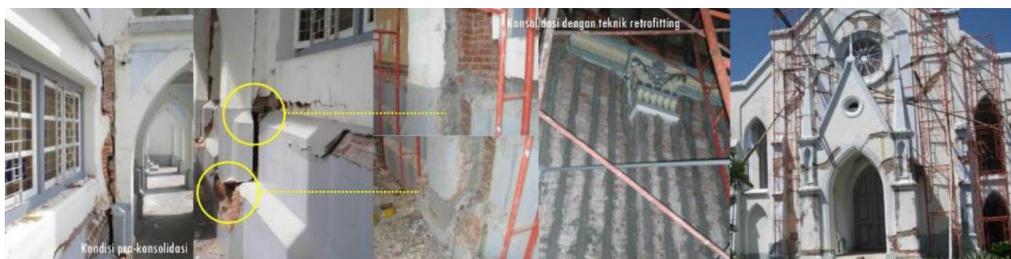
Gambar C.1.4 Konsolidasi Kapel Leo, Padang

Selain bagian-bagian bangunan yang perlu direkonstruksi, terdapat juga bagian-bagian bangunan Kapel Santo Leo yang memerlukan konsolidasi.

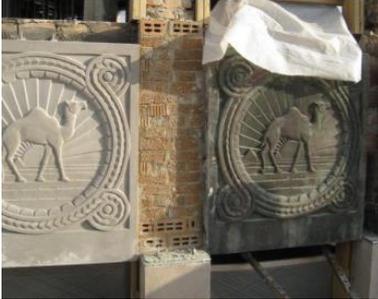
<ul style="list-style-type: none"> <li>- Penambahan massa, serta perubahankomposisi, proporsi, dan tekstur bangunan sesuai kebutuhan fungsi bangunan.</li> </ul>	<p>Penambahan bangunan yang tidak dibangun pada periode yang ditentukan dapat dibongkar (restorasi).</p>	
<p>Kerusakan pada ornamen eksterior</p>

<ul style="list-style-type: none"> <li>- Kerusakan akibat cuaca (termal)</li> <li>- Vandalisme</li> <li>- Pengecatan berulang-ulang menutupi ornamen</li> </ul>	<ul style="list-style-type: none"> <li>- Memperbaiki ornamen yang dapat diperbaiki, atau diganti dengan material yang sesuai.</li> <li>- Pengerokan cat dilakukan secara hati-hati untuk memunculkan kembali ornamen yang tertutup akibat akumulasi cat</li> <li>- Jika ornamen bermaterial keramik, bersihkan dengan bahan yang tidak merusak warna. Jika mengalami rusak ringan dapat dilakukan grouting. Jika rusak berat ganti dengan</li> </ul>	<p>Membongkar ornamen rusak yang sebetulnya dapat diperbaiki</p>

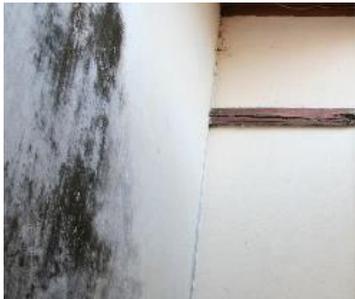
KERUSAKAN/KEBUTUHAN	PENYEBAB	DIANJURKAN	TIDAK DIANJURKAN
<p>Noda pada elemen bentuk eksterior</p>

<p>Debu dan polusi - Kelembaban</p>	<ul style="list-style-type: none"> <li>- Membersihkan permukaan dengan metode yang lembut dan tidak merusak (air detergen, sikat bulu, air bertekanan rendah)</li> <li>- Cat ulang dengan warna yang sama dengan cat aslinya</li> </ul>	<ul style="list-style-type: none"> <li>- Menggunakan metode pembersihan yang dapat merusak fitur fisik</li> <li>- Menggunakan warna cat baru yang dapat mengubah karakteristik bangunan gedung cagar budaya</li> </ul>
<p>Pemeliharaan dan perawatan taman di sekitar bangunan gedung cagar budaya</p>

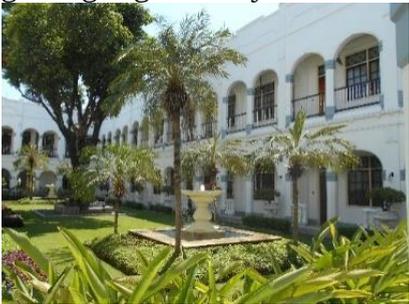
<ul style="list-style-type: none"> <li>- Menyiram tanaman dan memberi pupuk secara rutin</li> <li>- Menjaga dan merawat keindahan taman</li> </ul>	
<p>Pencegahan terhadap rusaknya elemen bentuk eksterior</p>

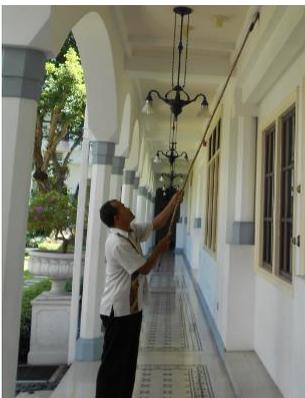
<p>Melakukan pembersihan rutin pada elemen bentuk eksterior</p>	<p>Tidak melakukan pembersihan secara rutin</p>

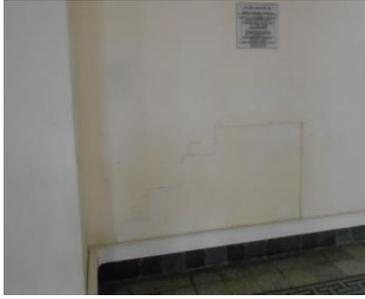
Penyesuaian terhadap fungsi	<ul style="list-style-type: none"> <li>- Mempertahankan pola sirkulasi dan hubungan spasial bangunan gedung cagar budaya.</li> <li>- Menempatkan fitur baru pada area yang kurang signifikan.</li> </ul>	Melakukan perubahan pada penataan interior yang berdampak pada penurunan nilai penting bangunan gedung cagar budaya
Adanya dinding, lantai, tangga, dll yang ditambahkan/dihilangkan pada periode yang tidak ditentukan

Pengembalian bangunan gedung cagar budaya ke periode tertentu (restorasi)	<ul style="list-style-type: none"> <li>- Membangun kembali dinding, lantai, tangga, dll yang ada pada periode yang ditentukan.</li> <li>- Membongkar dinding, lantai, tangga, dll yang tidak dibangun pada periode yang ditentukan.</li> <li>- Dapat dipertahankan jika perubahan tersebut menyebabkan pembongkaran yang berlebihan atau bermanfaat bagi keberlanjutan bangunan.</li> </ul>

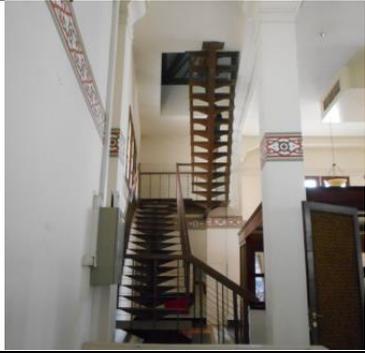
Menambahkan/menghilangkan dinding/tangga.	Rencana pengembangan	<ul style="list-style-type: none"> <li>- Melakukan penambahan/pembongkaran pada area yang tidak signifikan.</li> <li>- Penambahan dinding/tangga haruslah recognizable dan reversible.</li> </ul>	- Melakukan penambahan/pembongkaran pada area yang dapat menurunkan nilai penting bangunan gedung cagar budaya.

- Membuat tambahan dinding/ tangga secara permanen.
Sumber: Canada's Historic Places, Standards and Guidelines for the Conservation of Historic Places in Canada

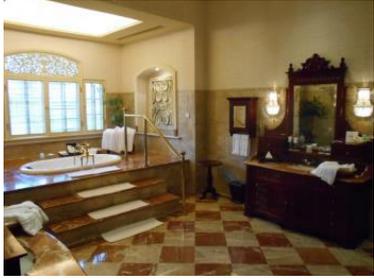
KEBUTUHAN	PENYEBAB	DIANJURKAN	TIDAK DIANJURKAN
Kebutuhan memelihara unsur-unsur penataan interior sesuai dengan nilai sejarahnya.

Melindungi dan mempertahankan unsur-unsur penataan interior dengan melakukan pemeliharaan secara rutin.	
Sumber: Canada's Historic Places, Standards and Guidelines for the Conservation of Historic Places in Canada

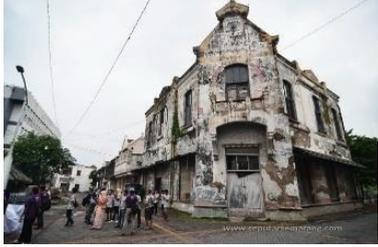
KERUSAKAN	PENYEBAB	DIANJURKAN	TIDAK DIANJURKAN
Noda, lumut dan pengelupasan plasteran pada selubung bangunan	- Kelembaban - Kenaikan garam	- Bersihkan bagian plaster yang mengelupas/noda lumut kemudian plaster ulang dengan plasteran yang sesuai.	Memperbaiki dengan material dan finishing yang tidak sesuai sehingga mengubah karakteristik tampilan

<ul style="list-style-type: none"> <li>- Gunakan pasir yang bersih dan bebas garam.</li> <li>- Bersihkan dari karat logam dan akar tanaman.</li> <li>- Melakukan pemeliharaan dan pengecekan pada sistem drainase.</li> </ul>	<p>bangunan gedung cagar budaya</p>
<p>Kerusakan pada talang air yang mengakibatkan masuknya air ke dinding eksterior.</p>

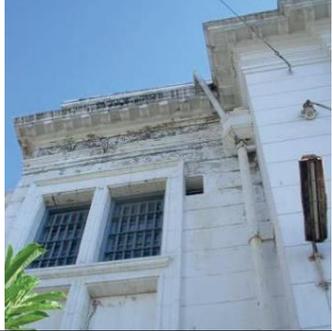
<p>Pemeliharaan talang air yang tidak rutin</p>	<ul style="list-style-type: none"> <li>- Memperbaiki sistem drainase khususnya pada talang air sehingga air tidak bocor dan membasahi dinding eksterior</li> </ul>	
<p>Sumber: Canada's Historic Places, Standards and Guidelines for the Conservation of Historic Places in Canada</p>

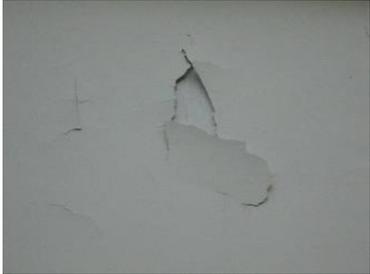
KERUSAKAN	PENYEBAB	DIANJURKAN	TIDAK DIANJURKAN
<p>Noda, lumut dan pengelupasan cat pada dinding eksterior</p>

<ul style="list-style-type: none"> <li>- Kelembaban</li> <li>- Kenaikan garam</li> </ul>	<ul style="list-style-type: none"> <li>- Bersihkan bagian cat yang mengelupas/noda lumut, kemudian cat ulang dengan produk yang sesuai.</li> <li>- Pembersihan dari noda dan lumut menggunakan metode yang tidak merusak.</li> <li>- Melakukan pemeliharaan dan pengecekan pada sistem drainase.</li> </ul>	<ul style="list-style-type: none"> <li>- Memperbaiki dengan material dan finishing yang tidak sesuai sehingga mengubah karakteristik tampilan bangunan gedung cagar budaya</li> <li>- Melakukan pembersihan dengan metode yang merusak elemen dinding eksterior</li> </ul>
<p>Retak halus pada dinding eksterior</p>

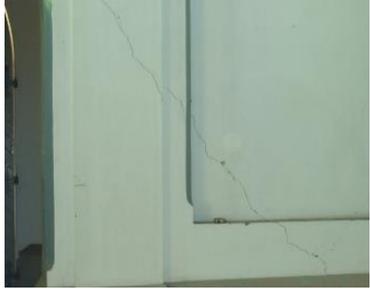
<ul style="list-style-type: none"> <li>- Pekerjaan acian tidak sempurna (ikatan acian tidak menyatu dengan plesteran) - Cat yang digunakan tidak memiliki elastisitas yang baik.</li> </ul>	<p>Menambal bagian yang retak dengan mortar acian</p>

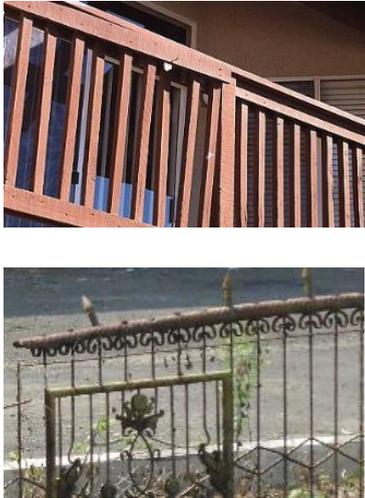
KERUSAKAN/KEBUTUHAN	PENYEBAB	DIANJURKAN	TIDAK DIANJURKAN
<p>Kerusakan (keropos, korosi, lapuk) pada material railing</p>

<ul style="list-style-type: none"> <li>- Oksidasi pada material logam</li> <li>- Usia kayu</li> <li>- Cuaca</li> <li>- Serangga</li> </ul>	<ul style="list-style-type: none"> <li>- Bersihkan korosi logam, kemudian lapiasi dengan zat anti korosi.</li> <li>- Diperbaiki/diperkuat dengan sambungan railing baru sesuai material aslinya</li> <li>- Untuk kerusakan akibat serangga pada material kayu dapat menggunakan insektisida. Kemudian aplikasikan finishing yang sesuai</li> </ul>	<p>Membongkar railing yang sebetulnya masih bisa diperbaiki</p>
<p>Kerusakan pada pintu masuk</p>	<ul style="list-style-type: none"> <li>- Cuaca</li> <li>- Kelembaban</li> </ul>	<ul style="list-style-type: none"> <li>- Sebisa mungkin tetap mempertahankan pintu asli.</li> <li>- Menambal bagian yang rusak dengan material baru yang sesuai dengan aslinya dan memiliki daya tahan terhadap perubahan cuaca.</li> <li>- Mengaplikasikan lapisan pelindung cuaca</li> </ul>	<p>Membongkar/mengganti pintu masuk yang sebetulnya dapat diperbaiki.</p>

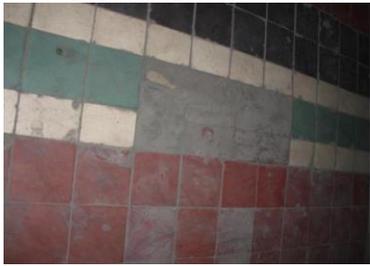
KERUSAKAN/KEBUTUHAN	PENYEBAB	DIANJURKAN	TIDAK DIANJURKAN
<p>Hilangnya bagian keramik</p>

<ul style="list-style-type: none"> <li>- Sistem pemasangan keramik yang kurang tepat</li> <li>- Korosi logam yang tersembunyi</li> </ul>	<ul style="list-style-type: none"> <li>- Pemberian nomor kode pada lantai yang akan dilepas sebelum dipasang kembali</li> <li>- Memasang ulang dengan material yang sesuai.</li> <li>- Penggantian material lantai sebisa mungkin mirip dengan aslinya, atau bisa melalui supplier tertentu. Perhatikan sambungan naad pada penutup lantai. Jika rusak/terkelupas, tambal dengan komposisi bahan yang sama dengan aslinya</li> <li>- Lantai yang telah diperbaiki, dilindungi dan ditutup dengan</li> </ul>	<ul style="list-style-type: none"> <li>- Menggunakan material keramik yang tidak sesuai dengan aslinya.</li> <li>- Menutupi dengan semen.</li> </ul>

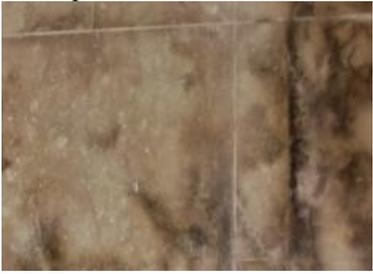
KERUSAKAN/KEBUTUHAN	PENYEBAB	DIANJURKAN	TIDAK DIANJURKAN
		terpal atau multipleks agar tidak terjadi kerusakan tambahan	
<p>Noda pada marmer</p>

Pemeliharaan talang air yang tidak rutin	<p>Pembersihan dengan bahan pelarut organik atau paint remover</p> <ul style="list-style-type: none"> <li>- Dipoles secara mekanikal dengan serabut halus</li> <li>- Dilapisi dengan bahan pelindung transparan warna doff</li> </ul>	
Timbulnya endapan kristal garam terlarut pada sela-sela naad lantai	Endapan garam	<ul style="list-style-type: none"> <li>- Pembersihan secara mekanis endapan garam-garam terlarut</li> <li>- Pembersihan secara keseluruhan dengan cara dipoles menggunakan serabut halus</li> <li>- Pelapisan bahan pelindung transparan warna doff</li> </ul>	
<p>Lantai kayu berlubang</p>

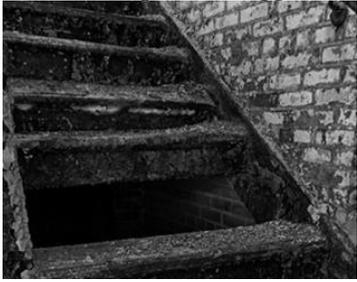
KERUSAKAN/KEBUTUHAN	PENYEBAB	DIANJURKAN	TIDAK DIANJURKAN
<p>Kerusakan pada tangga</p>

<p>- Usia material</p>	<p>- Perbaikan dapat dilakukan setempat jika tidak membahayakan secara struktur                      - Jika kerusakan cukup parah, perlu dilakukan perkuatan sebelum perbaikan                      - Penggantian material harus sesuai dengan aslinya                      - Perhatikan sambungan pada tangga, jangan sampai ada celah yang mengakibatkan akumulasi debu/tempat serangga</p>	
<p>Panel plafon bermaterial kayu berlubang/lapuk/terkena rayap</p>

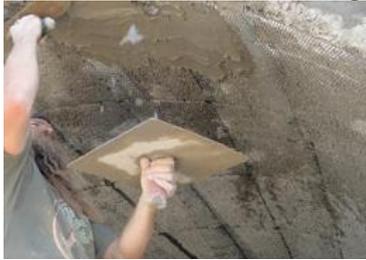
<p>Kerusakan pada plafon bermaterial beton bertulang</p>

<p>Korosi pada tulangan baja</p>	<p>- Lakukan perawatan dan pembersihan pada korosi tulangan baja                      - Perbaiki dengan komposisi bahan mortar/spesi yang sama dengan aslinya</p>	
<p>Pengadaan furnitur sesuai kebutuhan ruang</p>

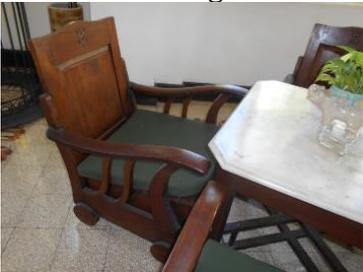
<p>Penyesuaian terhadap fungsi saat ini</p>	<p>- Sebisa mungkin mempertahankan furnitur asli                      - Menggunakan furnitur baru yang sesuai dengan gaya bangunan, namun masih dapat dikenali sebagai tambahan baru.</p>

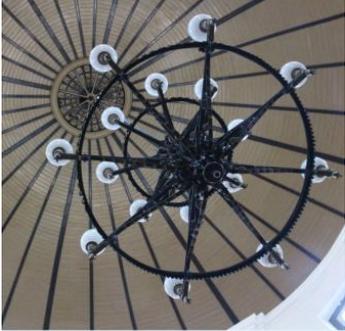
KERUSAKAN/KEBUTUHAN	PENYEBAB	DIANJURKAN	TIDAK DIANJURKAN
<p>Kerusakan pada fix furniture (lampu gantung, orgel, jam, dll)</p>

<p>Usia furniture</p>	<p>- Perbaiki furnitur khusus perlu ditangani oleh ahlinya - Perbaiki tergantung materialnya. Membutuhkan tenaga pengrajin kuningan/kaca untuk melaksanakan perbaikan atau membuat replika jika diperlukan.</p>	<p>Mengganti fix furnitur dengan furnitur yang baru</p>
<p>Sumber: Canada's Historic Places, Standards and Guidelines for the Conservation of Historic Places in Canada Abieta, Arya. Passchier, Cor, dkk. Pengantar Panduan Konservasi Bangunan Bersejarah Masa Kolonial. Pusat Dokumentasi Arsitektur, BPPI</p>

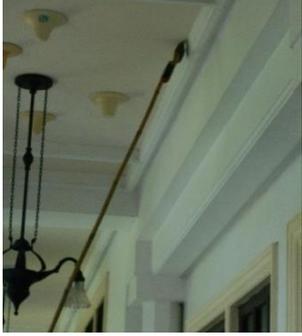
KERUSAKAN/KEBUTUHAN	PENYEBAB	DIANJURKAN	TIDAK DIANJURKAN
<p>Noda, debu, kotoran, dan sarang laba-laba pada fitur interior</p>

<p>Debu dan kotoran</p>	<p>- Melakukan pembersihan pada fitur interior dengan metode yang tidak merusak. - Membuat jadwal rutin pembersihan fitur interior.</p>	<p>Melakukan pembersihan dengan tidak hati-hati</p>
<p>Sumber: Canada's Historic Places, Standards and Guidelines for the Conservation of Historic Places in Canada Abieta, Arya. Passchier, Cor, dkk. Pengantar Panduan Konservasi Bangunan Bersejarah Masa Kolonial. Pusat Dokumentasi Arsitektur, BPPI</p>

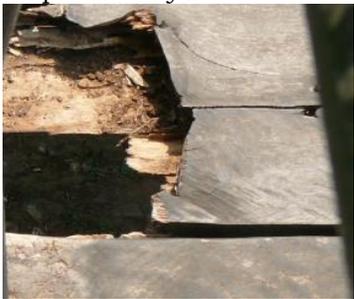
KERUSAKAN	PENYEBAB	DIANJURKAN	TIDAK DIANJURKAN
Pelapukan kayu

Masuknya air, dan kurang pemeliharaan	Memotong bagian kayu yang lapuk dan menggunakan kayu baru dengan jenis yang sama sebagai pelapisnya	Jangan membongkar keseluruhan elemen kayu
Kerusakan akibat rayap

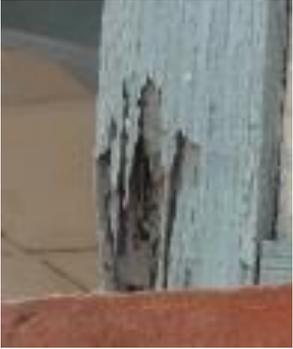
Rayap	<ul style="list-style-type: none"> <li>- Memperbaiki dan memperkuat kayu dengan menginjeksikan epoxy resin.</li> <li>- Tambal dengan resin yang dicampur dengan serbuk kayu atau dengan lapisan tambalan. Jika pengeroposan akibat rayap tergolong besar, aplikasikan insektisida.</li> </ul>	Jangan memotong dan membuang bagian kayu yang tidak rusak
Pembusukan kayu penopang lantai	Pelapukan akibat masuknya air melalui celah-celah kayu	<ul style="list-style-type: none"> <li>- Perbaiki menggunakan pelat stainless steel; metodenya dengan menempatkan pelat stainless steel tersebut pada kayu yang disambung dengan baut.</li> <li>- Penyambungan langsung dengan pasangan kayu baru untuk menopang beban.</li> <li>- Menyediakan ventilasi bawah lantai yang memadai.</li> </ul>	Jangan mengganti kayu dengan lantai beton

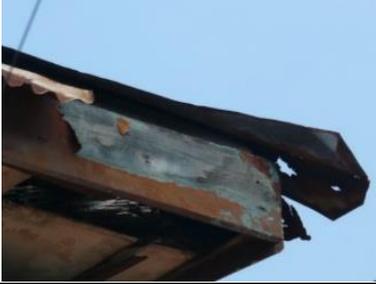
Kebocoran air	Pastikan atap, kanopi, dan pipa talang air memiliki sistem drainase yang memadai	Jangan menghancurkan kayu pada kanopi atau detail lining

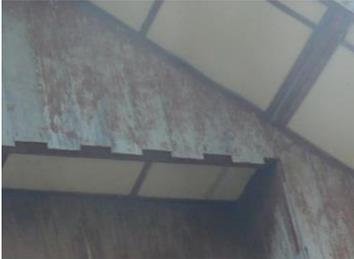
KERUSAKAN	PENYEBAB	DIANJURKAN	TIDAK DIANJURKAN
Cat pada kayu pudar/terkelupas

Cuaca	Melakukan pengecatan ulang pada kayu menggunakan produk cat yang sesuai.	Menggunakan produk cat yang tidak sesuai

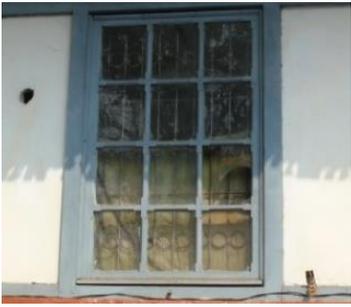
Angin, cuaca, vandalisme, kegagalan glazing pada kaca, atau kerusakan pada kayu bingkai.	- Identifikasi produk kaca yang paling tepat untuk penggantian - Perbaiki keretakan pada kaca yang langka/sulit ditemui menggunakan epoxy resin	Menggunakan kaca pengganti baru tanpa mengidentifikasi tipe kaca asli
Hilangnya lapisan dempul kaca.	Degradasi kandungan minyak atau resin pada dempul kaca	Perbaiki menggunakan dempul atau kayu frame yang sesuai

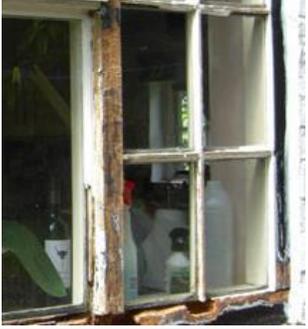
<p>Hilangnya kayu frame kaca</p>

<p>Pelapukan kayu</p>	<p>Ganti dengan kayu frame yang sesuai dengan aslinya</p>	
<p>Rangka timah besi berkarat dan kaca timah lukis pecah</p>

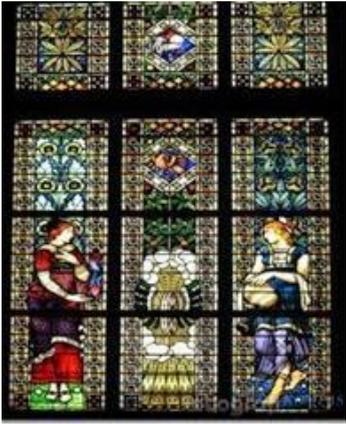
<ul style="list-style-type: none"> <li>- Oksidasi</li> <li>- Vandalisme</li> </ul>	<ul style="list-style-type: none"> <li>- Pembersihan kaca timah harus hati-hai agar tidak merusak dan menghilangkan warna cat</li> <li>- Metode pembersihan secara kering</li> <li>- Noda yang sulit dibersihkan, dicuci dengan alkohol teknis. Jika tidak bisa, bersihkan dengan teepol</li> <li>- Bilas dengan air bersih semaksimal mungkin</li> <li>- Bilas dengan alkohol dan keringkan</li> <li>-Kaca yang pecah diganti dengan yang sesuai setelah diidentifikasi sifat fisik aslinya</li> </ul>	
<p>Sumber: UNESCO, Caring for Your Heritage Building.                  Abieta, Arya. Passchier, Cor, dkk. Pengantar Panduan Konservasi Bangunan Bersejarah Masa Kolonial. Pusat Dokumentasi Arsitektur, BPPI</p>

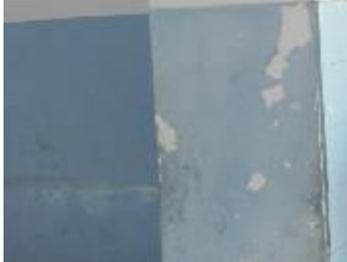
Kapilaritas air tanah	<ul style="list-style-type: none"> <li>- Ambil sampel plaster asli dan teliti komposisinya</li> <li>- Kupas plaster yang telah rapuh dan daya adhesinya sudah menurun</li> <li>- Instalasi water capillary breaker</li> <li>- Plaster ulang dengan plaster baru yang komposisinya sesuai dengan aslinya</li> </ul>	
Pengelupasan cat

<ul style="list-style-type: none"> <li>- Kenaikan garam/kondisi lembab</li> <li>- Persiapan yang kurang tepat sebelum melakukan pengecatan</li> </ul>	<ul style="list-style-type: none"> <li>- Bersihkan kristal garam dan cat yang terkelupas, tambal bagian permukaan hingga kembali seperti aslinya, baru kemudian dicat dengan produk yang sesuai.</li> <li>- Gunakan cat non acrylic (waterbase) agar dinding dapat bernafas</li> </ul>	Menggunakan pelapis anti air

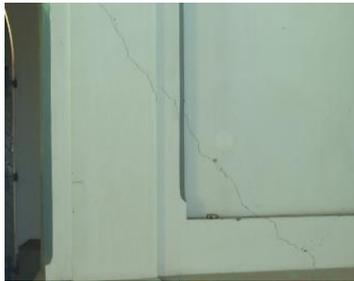
KERUSAKAN	PENYEBAB	DIANJURKAN	TIDAK DIANJURKAN
<p>Keretakan pada dinding/bata</p>

<ul style="list-style-type: none"> <li>- Pergerakan struktural</li> <li>- Getaran</li> <li>- Kegagalan struktur (balok lantai)</li> </ul>	<ul style="list-style-type: none"> <li>- Konsultasi dengan ahli struktur khususnya bangunan gedung cagar budaya</li> <li>- Eksplorasi/penelitian untuk menemukan solusi yang tepat</li> <li>- Keretakan yang tidak membahayakan secara struktur cukup diperbaiki dengan semacam mortar yang memiliki sifat elastis (pasta sealant elastis) agar air tidak masuk ke dalam celah</li> </ul>	<p>Menghancurkan dinding atau menambahkan beton/baja yang dapat menurunkan nilai penting sebagai penambah daya dukung.</p>
<p>Keretakan vertikal pada kolom dan dinding</p>

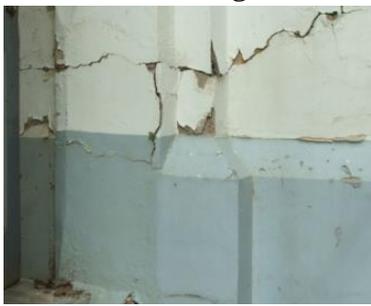
<ul style="list-style-type: none"> <li>- Korosi karena karbonasi beton (akibat daya serap tinggi dan berakibat uap air merusak tulangan baja)</li> </ul>	<ul style="list-style-type: none"> <li>- Konsultasi dengan ahli struktur khususnya di bidang perbaikan beton.</li> <li>- Penambalan dengan beton dapat dilakukan jika kondisi tulangan baja masih baik secara mekanis.</li> <li>- Jika kondisi tulangan baja tidak baik, dapat dilakukan perawatan terhadap korosi dan tambal menggunakan tambalan beton sintetis.</li> </ul>	<p>Menutup kerusakan dengan material lain tanpa memperbaiki dan mengatasi penyebab kerusakan</p>

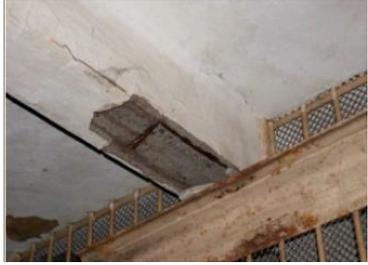
- Dapat menggunakan sistem retrofit untuk memperkuat struktur.	
Pohon tumbuh pada dinding bangunan

Tanaman tumbuh didukung oleh kelembaban di dalam dinding bangunan	- Musnahkan pohon dengan cara diberi cairan kimia pemusnah pohon. Setelah pohon mati, dapat dicabut dengan hati-hati - Ambil sampel plaster asli dan teliti komposisinya - Kupas plaster lama yang sudah rusak dan rapuh - Plaster ulang dengan plaster baru yang komposisinya sama	Mencabut pohon dengan tidak hati-hati tanpa diberi cairan pemusnah pohon terlebih dahulu
<p>Sumber: UNESCO, Caring for Your Heritage Building. The Secretary of the Interior's Standards for Rehabilitation &amp; Illustrated Guidelines for Rehabilitating Historic Buildings. Abieta, Arya. Passchier, Cor, dkk. Pengantar Panduan Konservasi Bangunan Bersejarah Masa Kolonial. Pusat Dokumentasi Arsitektur, BPPI</p>

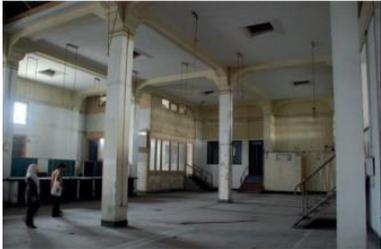
KERUSAKAN	PENYEBAB	DIANJURKAN	TIDAK DIANJURKAN
Pencegahan kerusakan pada struktur

- Melakukan pemeriksaan berkala pada fitur struktur	Menghancurkan dinding atau menambahkan beton/baja yang dapat menurunkan nilai penting sebagai penambah daya dukung.
Perlindungan struktur agar tetap kuat dan tahan lama

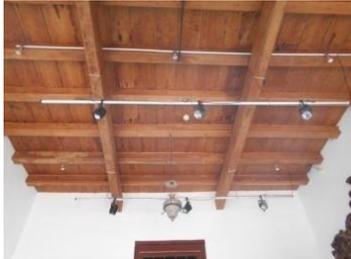
KERUSAKAN	PENYEBAB	DIANJURKAN	TIDAK DIANJURKAN
<p>Kebutuhan pemasangan sistem mekanikal elektrikal baru</p>

<p>Mewadahi fungsi</p>	<ul style="list-style-type: none"> <li>- Memasang sistem mekanikal elektrikal baru tanpa melukai/menurunkan nilai penting bangunan gedung cagar budaya</li> <li>- Memasang sistem mekanikal elektrikal secara rapi dan teratur</li> </ul>	<ul style="list-style-type: none"> <li>- Memasang sistem mekanikal elektrikal baru padahal tidak diperlukan</li> <li>- Merusak fitur asli dan finishing pada bangunan eksisting ketika memasang sistem mekanikal elektrikal baru</li> </ul>
<p>Korosi pada talang air</p>

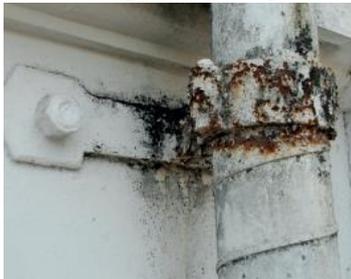
<ul style="list-style-type: none"> <li>- Oksidasi besi</li> <li>- Pemeliharaan yang tidak rutin)</li> </ul>	<p>Melakukan pemeliharaan rutin terhadap komponen utilitas.</p>	
<p>Kerusakan pada sistem pengoperasian jendela</p>	<p>Rusaknya komponen-komponen pada jendela</p>	<p>Memperbaiki komponen jendela yang rusak untuk mempertahankan sistem pengoperasiannya</p>	<p>Mengunci sistem pengoperasian jendela</p>

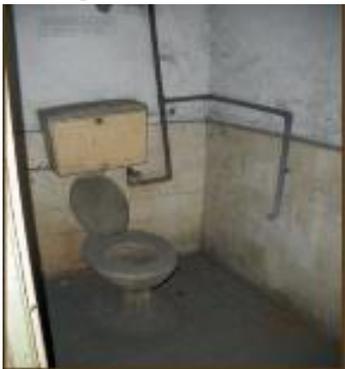
<ul style="list-style-type: none"> <li>- Penyesuaian terhadap Ketentuan kode bangunan, dan keandalan bangunan</li> </ul>	<p>Memasang sistem pemadam api, alarm, dll di lokasi yang tidak berdampak pada turunnya nilai penting bangunan gedung cagar budaya.</p>	<p>Memasang sistem pemadam api, alarm, dll di lokasi yang dapat menurunkan nilai penting bangunan gedung cagar budaya.</p>
<p>Perlengkapan sanitair tidak berfungsi</p>

<p>Tidak pernah digunakan dalam jangka waktu lama</p>	<ul style="list-style-type: none"> <li>- Identifikasi bentuk asli yang dapat dijadikan acuan, khususnya untuk pembuatan replika</li> <li>- Pada kasus tertentu meskipun tidak berfungsi, perlengkapan sanitair tetap dipertahankan sebagai alasan benda memorabilia</li> <li>- Obat pembersih menggunakan bahan yang aman dan tidak mengubah warna</li> <li>- Pelajari sistem sanitasi agar dapat difungsikan kembali</li> </ul>

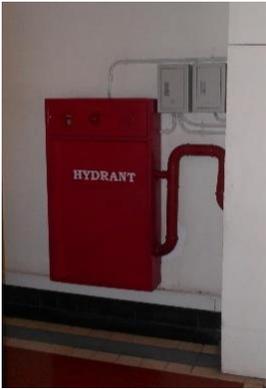
KERUSAKAN	PENYEBAB	DIANJURKAN	TIDAK DIANJURKAN
<p>Pencegahan terhadap kerusakan utilitas (mekanikal elektrik, drainase dan sistem pembuangan)</p>

<p>Melakukan pengecekan kelayakan utilitas bangunan (mekanikal elektrik, drainase, dan sistem pembuangan) secara berkala.</p>	
<p>Kerusakan pada sistem pengoperasian jendela</p>

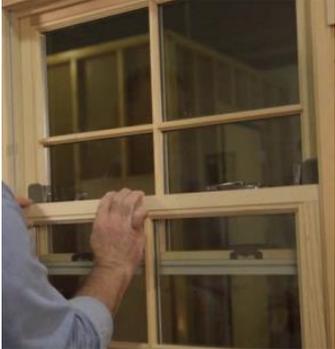
<ul style="list-style-type: none"> <li>- Rusaknya komponen-komponen pada jendela</li> <li>- Engsel jendela berderit</li> </ul>	<ul style="list-style-type: none"> <li>- Memperbaiki komponen jendela yang rusak untuk mempertahankan sistem pengoperasiannya</li> <li>- Aplikasikan minyak pelumas pada engsel jendela</li> </ul>	<p>Mengunci sistem pengoperasian jendela</p>

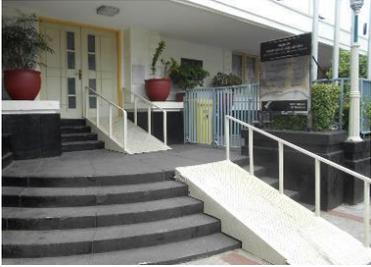
KERUSAKAN / KEBUTUHAN	PENYEBAB	DIANJURKAN	TIDAK DIANJURKAN
Kebutuhan penambahan fitur aksesibilitas

Pemenuhan syarat kemudahan/ aksesibilitas bangunan	- Memasang fitur aksesibilitas tambahan tanpa melukai bangunan dan dengan material yang mudah dikenali dari material asli. - Memperhatikan prinsip- prinsip pelestarian.	Memasang fitur aksesibilitas tambahan dengan merusak fitur asli bangunan gedung cagar budaya
Kebutuhan pengadaan jalur evakuasi

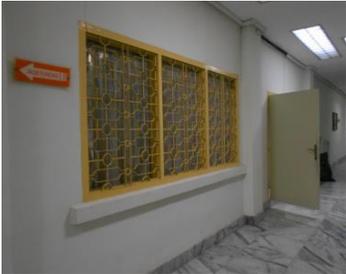
Pemenuhan syarat kemudahan/ aksesibilitas bangunan	- Menyediakan jalur evakuasi tanpa mempengaruhi pengaturan ruang yang tergolong penting	Mengubah pola sirkulasi interior secara drastis untuk memenuhi Ketentuan aksesibilitas
Sumber: Canada's Historic Places, Standards and Guidelines for the Conservation of Historic Places in Canada

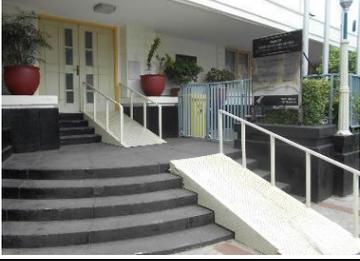
KERUSAKAN	PENYEBAB	DIANJURKAN	TIDAK DIANJURKAN
Pencegahan kerusakan pada fitur aksesibilitas

Pemeliharaan, perawatan, dan pemeriksaan kelayakan fungsi terkait aksesibilitas (lift, tangga, ramp) secara berkala.	
Sumber: Canada's Historic Places, Standards and Guidelines for the Conservation of Historic Places in Canada

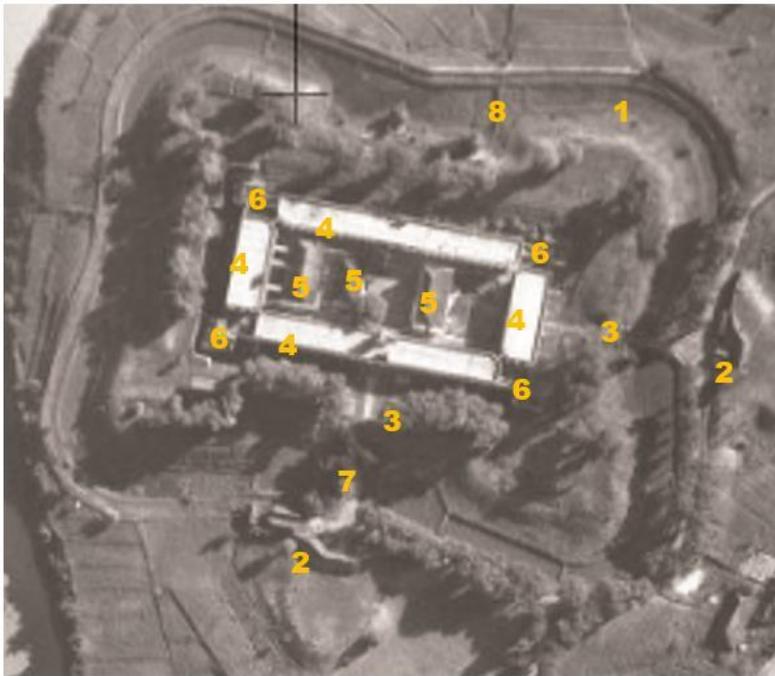
Gambar asli benteng ini tidak ditemukan, namun dari foto udara tahun 1948 dapat diketahui bahwa benteng berbentuk segi empat yang di setiap sudutnya dilengkapi dengan bastion. Gerbang masuk terdapat di sisi selatan dan timur. Di kedua gerbang masuk dilindungi oleh Ravelin. Di dalam benteng terdapat 3 bangunan turutan dan sebuah halaman luas di tengah. Benteng dikelilingi parit keliling sebagai perlindungan. Jembatan jungkit terdapat di depan gerbang masuk timur.

1. Parit keliling
2. Ravelin
3. Gerbang masuk
4. Bangunan benteng
5. Bangunan turutan
6. Bastion
7. Jembatan jungkit
8. Saluran air

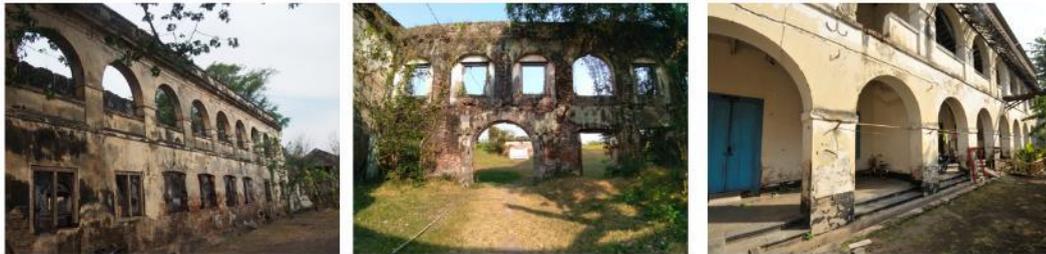
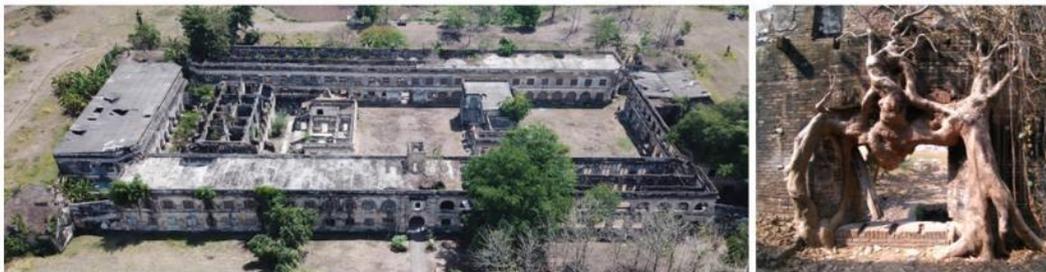
Gambar F.5. Dokumentasi Kondisi Eksisting Benteng

*Kondisi bangunan-bangunan dalam benteng yang sudah tidak ditempati (kiri) dan yang masih ditempati (kanan)*

*Foto udara memperlihatkan atap bangunan sebagian besar sudah tidak ada lagi.*

*Bagian bangunan yang sudah ditumbuhi pohon dengan akar sangat besar*

Bangunan benteng berada dalam kondisi rusak, sebagian besar rusak berat. Atap bangunan sebagian besar sudah tidak ada. Pintu dan jendela hanya tersisa sedikit pada bagian bangunan yang masih dijadikan tempat tinggal. Beberapa bagian bangunan ditumbuhi oleh tanaman liar yang sudah tumbuh besar sehingga merusak struktur bangunan. Parit keliling sebagian besar sudah tidak terlihat bekasnya. Jembatan jungkit sudah tidak ada. Bangunan ravelin dan gerbang timur sudah hancur.

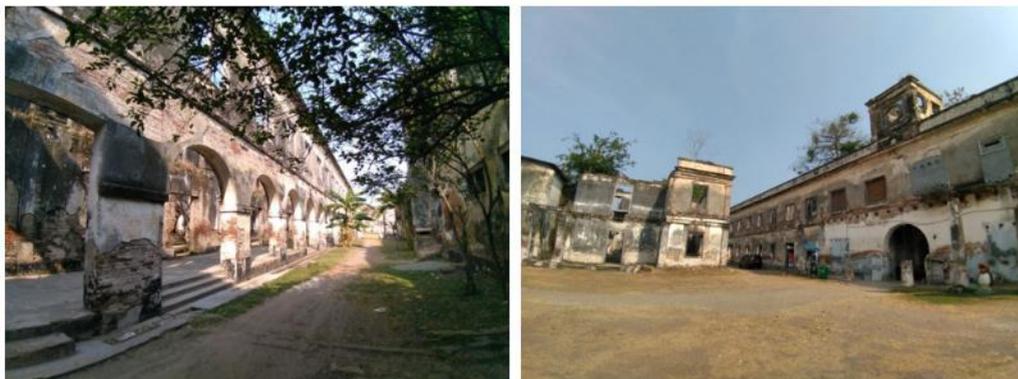
Gambar F.7. Tampak samping benteng

Bangunan Benteng Van den Bosch di Ngawi ini secara keseluruhan menampilkan langgam Neo-klasik terutama terlihat pada 4 bangunan berbentuk segi empat pada keempat sisi benteng.

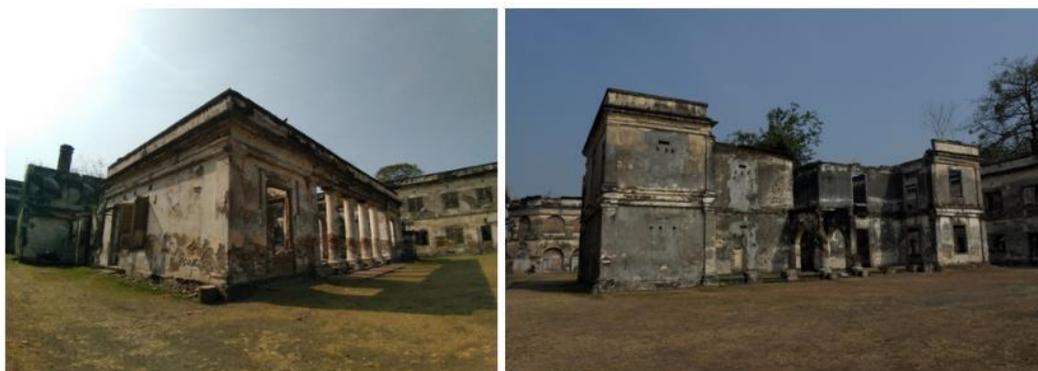
Pada halaman tengahnya, benteng ini mempunyai 3 bangunan turutan berlantai dua dan berlantai satu. Ketiga bangunan turutan ini memperlihatkan langgam Indische Woonhuis. Yaitu langgam arsitektur yang merupakan perpaduan dari langgam Neo-klasik (barat) yang beradaptasi dengan iklim setempat dan arsitektur lokal. Ciri khas dari langgam ini adalah; bentuk bangunan yang simetris, adanya pemakaian elemen-elemen arsitektur neo-klasik seperti kolom, entablature dan lain-lain, adanya peninggian lantai bangunan, adanya teras (biasanya di depan dan di belakang, namun ada juga yang menggunakan teras keliling) serta pemakaian atap dengan bentuk lokal dan pemakaian atap teritisan.

Gambar F.8. Dokumentasi 2 bangunan turutan berlanggam *indische woonhuis*

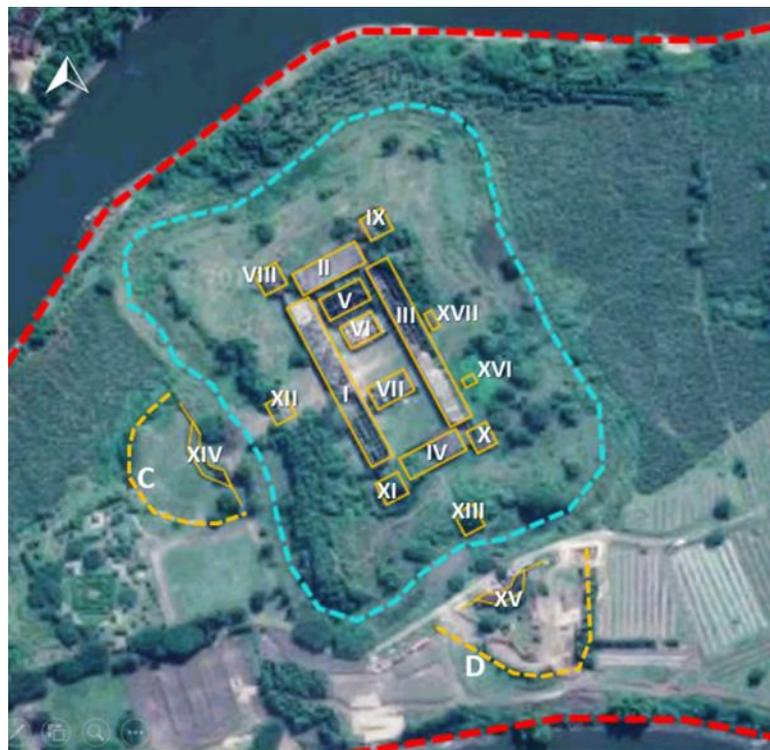
Gambar F.9 Pembagian blok bangunan

Blok / bagian	Luas bangunan (m2)			Keterangan
	lantai 1	lantai 2	Luas total	
I	1521.7	760.85		lantai 2 hanya 1/2
II	642.2	642.2		masih utuh 2 lantai
III	145.2	72.6		lantai 2 hanya 1/2
IV	653.7	326.85		lantai 2 hanya 1/2
V	529.6			Lantai 2 sudah hilang
VI	359			hanya 1 lantai
VII	442.8			Lantai 2 sudah hilang
VIII	137.5			hanya 1 lantai
IX	137.5			hanya 1 lantai
X	131.1			hanya 1 lantai
XI	136.7			hanya 1 lantai
XII	81			hanya 1 lantai
XIII	174.9			hanya 1 lantai
XIV	390.5			hanya 1 lantai
XV	308.3			hanya 1 lantai
<b>Luas total bangunan</b>	<b>5791.7</b>	<b>1802.5</b>	<b>7594.2</b>	
Luas lahan benteng sampai parit				<b>7,415 Ha</b>
Luas lahan benteng sampai sungai dan gerbang				<b>21,18 Ha</b>

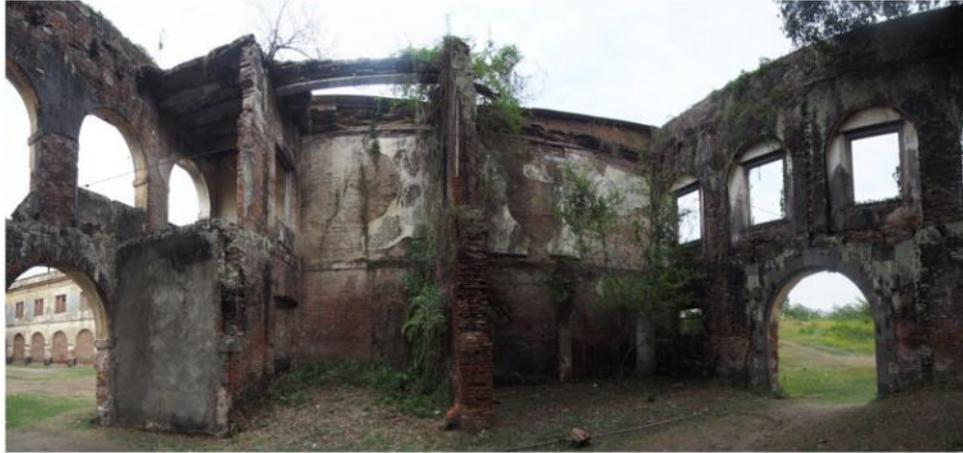
Gambar F.10 Struktur Funikular berupa dinding tebal sebagai penyangga beban keseluruhan bangunan

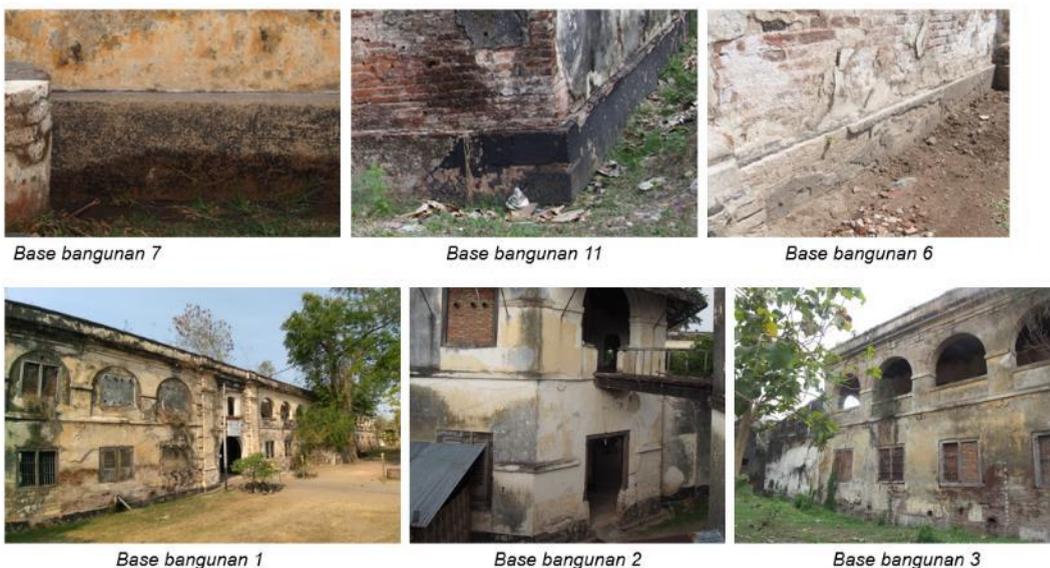
Base adalah bagian bawah dari dinding atau kolom yang dianggap sebagai elemen arsitektur terpisah. Hampir semua bangunan dalam benteng ini memiliki base. Pada benteng ini base terbuat dari bata yang dipilester.

Gambar F.11 Tampak Base Bangunan

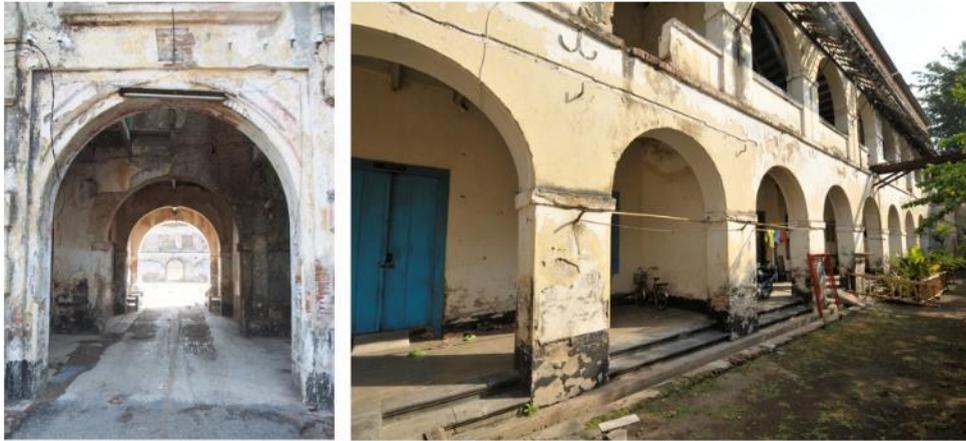
*Arch yang membentuk lorong masuk*

*Arch pada lantai dasar dan lantai atas yang menghadap ke halaman dalam, melindungi teras*

Arch atau plengkung pada benteng ini terdapat pada semua bangunan benteng berbentuk segi empat yang berada pada keempat sisi benteng. Arch pada bangunan I membentuk jalur masuk dari luar ke dalam, demikian juga dengan bangunan II, III dan IV. Pada bangunan II dan IV, arch juga terdapat pada lantai satu dan dua pada sisi bangunan yang menghadap ke halaman dalam, melindungi teras.

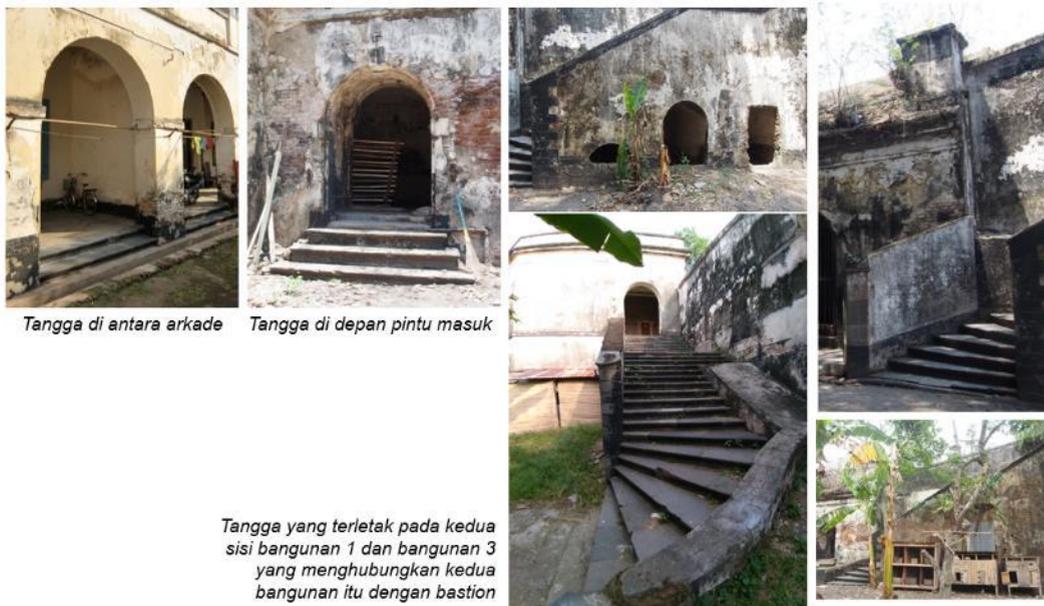
*Tangga di antara arkade*

*Tangga di depan pintu masuk*

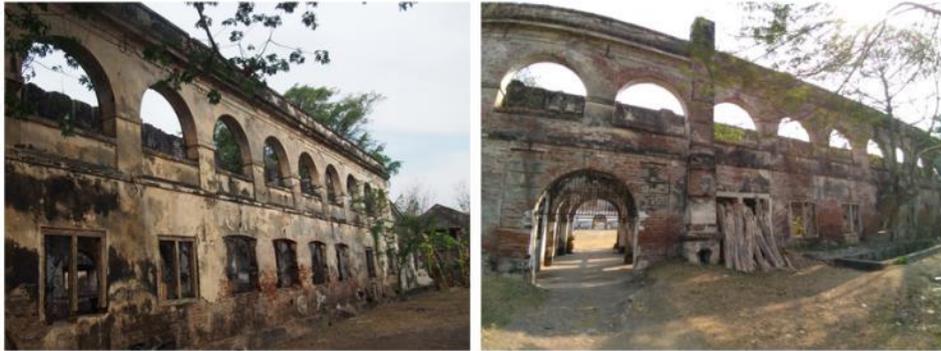
Gambar F.14 Dinding bangunan yang merupakan dinding struktur

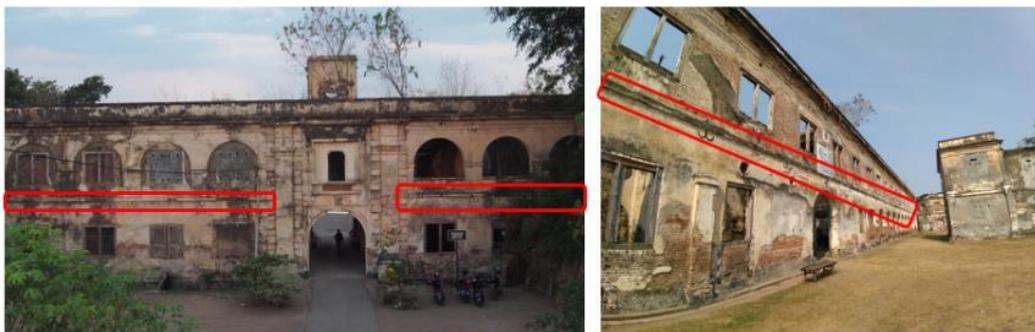
*Cornice yang terdapat pada dinding eksterior bangunan 1, 2, 3 dan 4*

Gambar F.15. Cornice yang terdapat pada dinding eksterior bangunan 1, 2 dan 3

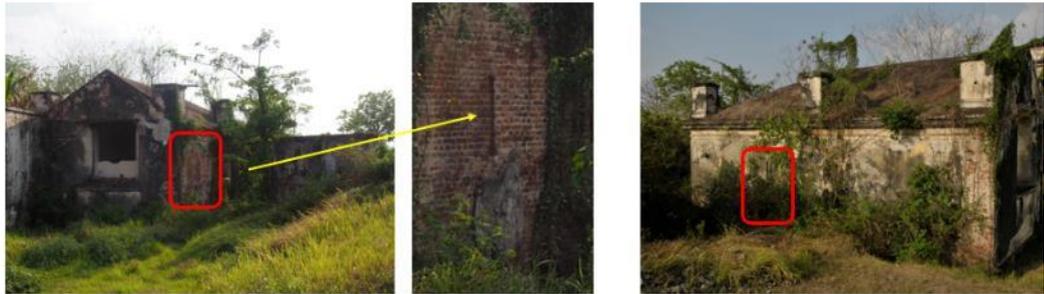
Gambar F.16 Lubang bidik yang terdapat pada dinding luar bangunan 8,9,10 dan 11
