PERATURAN MENTERI PEKERJAAN UMUM DAN PERUMAHAN RAKYAT  
REPUBLIK INDONESIA  
NOMOR 19 TAHUN 2021  
TENTANG  
PEDOMAN TEKNIS PENYELENGGARAAN BANGUNAN GEDUNG  
CAGAR BUDAYA YANG DILESTARIKAN

Menetapkan : PERATURAN MENTERI PEKERJAAN UMUM DAN PERUMAHAN RAKYAT TENTANG PEDOMAN TEKNIS PENYELENGGARAAN BANGUNAN GEDUNG CAGAR BUDAYA YANG DILESTARIKAN.

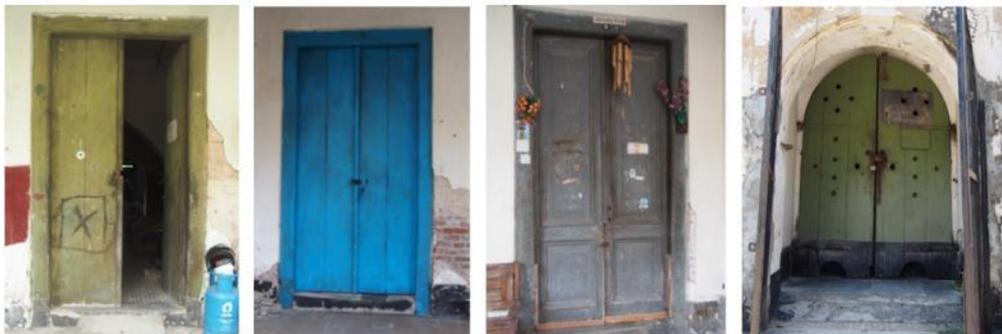
Gambar F.17 jenis pintu yang masih tersisa pada benteng

Terdapat beberapa jenis pintu pada bangunan ini. Pintu kayu berdaun ganda dengan daun pintu papan kayu dan daun pintu panel kayu yang berbentuk persegi serta pintu lengkung dengan daun pintu berupa bilah-bilah papan kayu yang disambung.

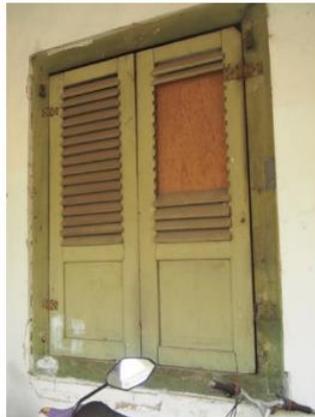
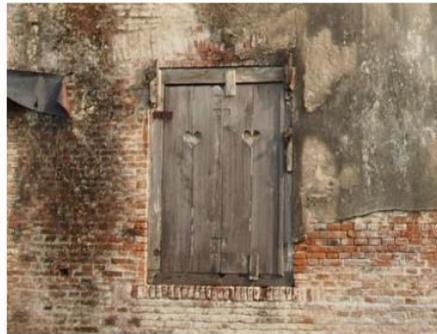
Gambar F.18 Jendela kayu berdaun ganda

Beberapa jenis jendela yang masih dapat ditemukan pada benteng ini adalah; jendela kayu berdaun ganda dengan daun jendela panel kayu dan kreyyak serta jendela kayu berdaun ganda dengan daun jendela papan kayu.

*Jendela kayu berdaun ganda, dengan daun jendela panel kayu dan kreyyak*

*Jendela kayu berdaun ganda dengan daun jendela papan kayu*

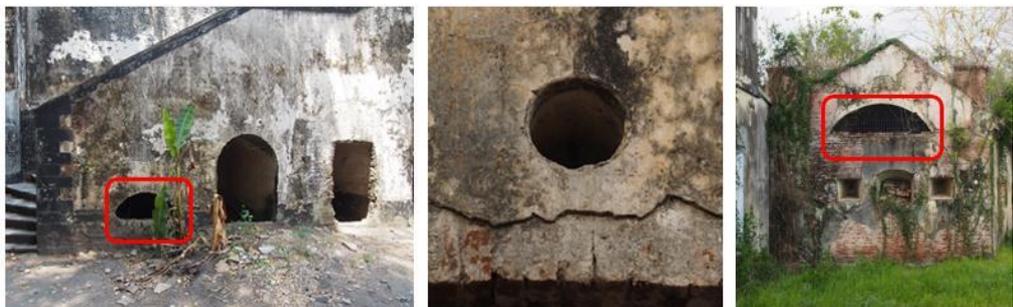
Ventilasi atau lubang udara pada benteng ini berbentuk lingkaran dan setengah lingkaran.

Gambar F.19 Ventilasi yang ada pada bastion benteng

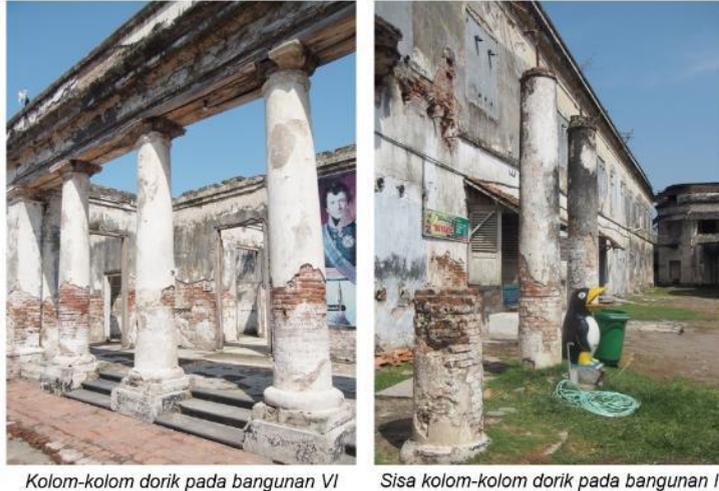
Gambar F.21 Sisa Kolom pada bangunan

Kolom pada benteng ini terdapat pada bangunan I dan bangunan VI. Pada bangunan I masih dapat ditemukan beberapa sisa kolom-kolom pada bagian bangunan yang menghadap ke halaman dalam. Kolom-kolom pada bangunan VI terdapat pada bagian depan bangunan, kolom-kolom tersebut terletak tepat di depan teras depan. Semua kolom pada benteng ini adalah kolom dorik.

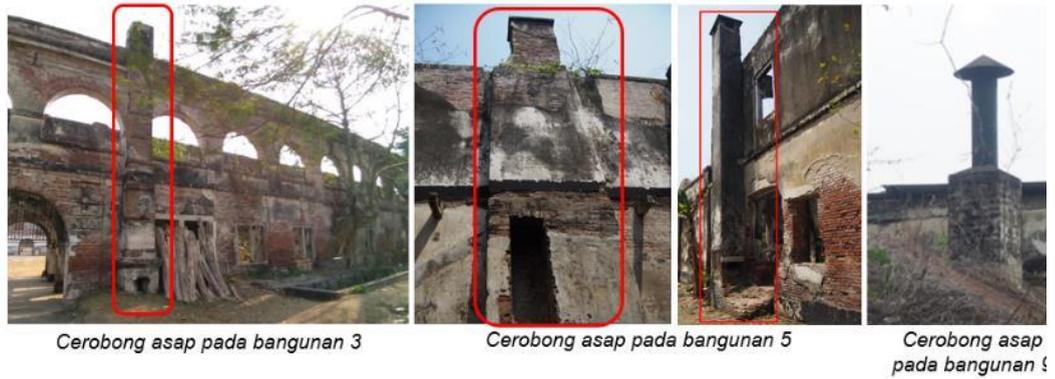
Cerobong asap pada benteng ini dapat ditemukan pada bangunan 3, bangunan 5 dan bangunan 9. Cerobong pada bangunan 3 dan bangunan 5 berbentuk persegi terbuat dari bata dengan bagian bawah lebih besar dari bagian atasnya. Bagian atas cerobong diberi atap perisai. Cerobong asap pada bangunan 9 bagian atasnya terbuat dari besi berbentuk bulat dan diberi tutup kerucut.

Gambar F.22 bentuk cerobong asap pada benteng

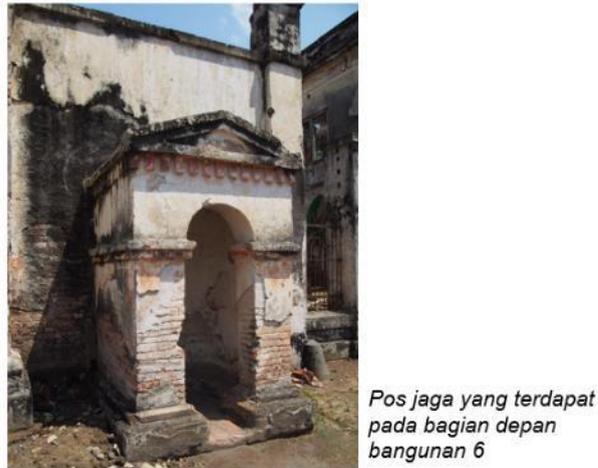
Gambar F.23 pos jaga

Pada bagian depan bangunan 6, terdapat sebuah bangunan kecil menempel berupa pos jaga. Pos jaga ini berbentuk segi empat, mempunyai bukaan berbentuk lengkung pada bagian depan dan memiliki atap pelana terbuat dari bata.

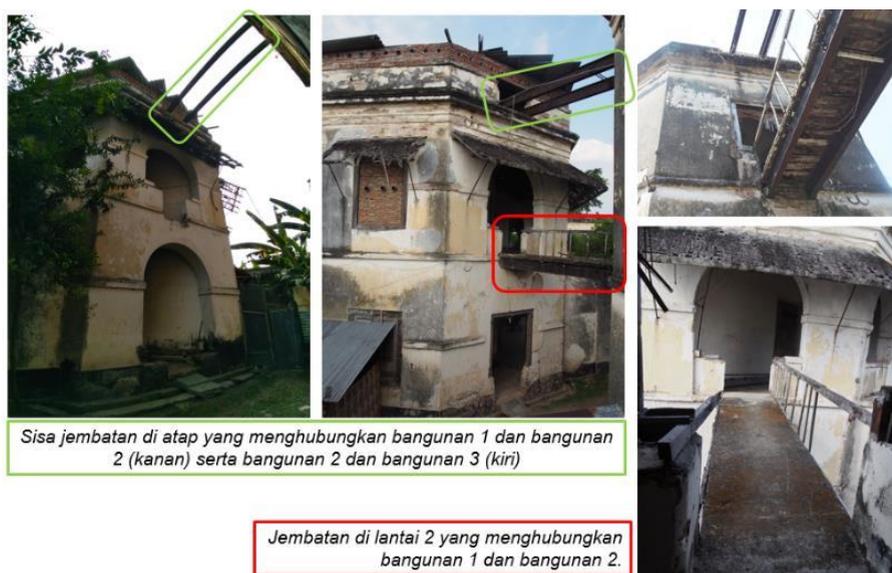
Gambar F.24 Jembatan pada benteng

Awalnya keempat bangunan persegi panjang yang membentuk benteng ini dihubungkan dengan jembatan pada lantai 2 dan atap. Rangka jembatan terbuat dari baja sedangkan lantai jembatan dari kayu. Lebar jembatan sekitar 1 meter. Saat ini jembatan penghubung di lantai 2 hanya tersisa 1 jembatan yang menghubungkan bangunan 1 dan bangunan 2. Jembatan penghubung pada atap tersisa rangkanya saja yaitu yang menghubungkan bangunan 2 dan bangunan 3.

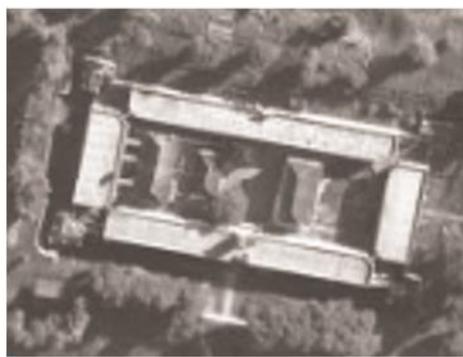
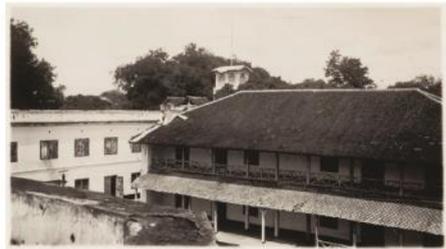
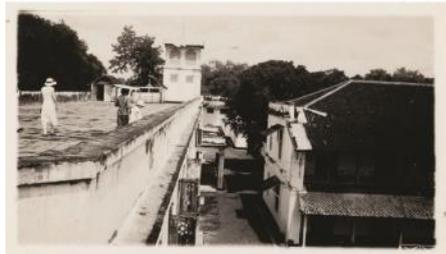
Gambar F.25 Bentuk dan penutup atap pada benteng

*Bangunan I, II, III dan IV memiliki atap datar terbuat dari bata, sementara atap pada bangunan turutan merupakan atap jurai dengan penutup genteng*

*Atap pada bangunan turutan V*

*Atap pada bangunan I*

Bentuk atap pada bangunan benteng I, II, III dan IV adalah atap datar terbuat dari bata yang bagian atasnya dilapis dengan ubin terakota berwarna merah. Atap datar pada keempat bangunan benteng ini saling terhubung dengan jembatan, sementara atap pada bangunan turutan V, VI dan VII adalah atap jurai dengan bahan penutup atap genteng. Atap pada bastion adalah atap jurai pelana terbuat dari bata.

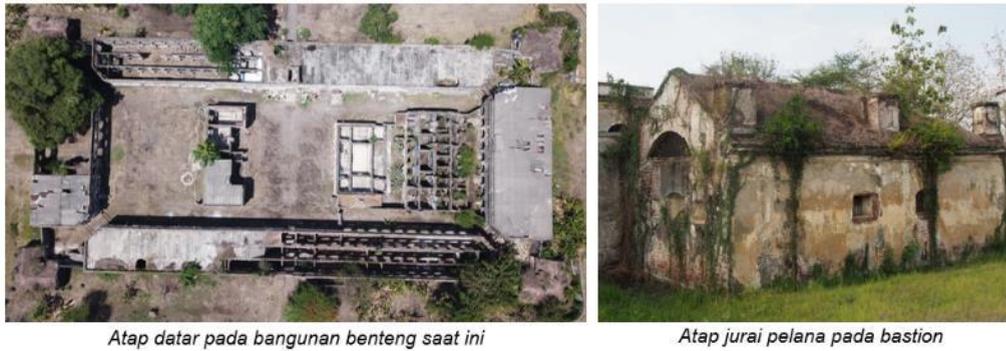
Atap datar pada bangunan benteng saat ini

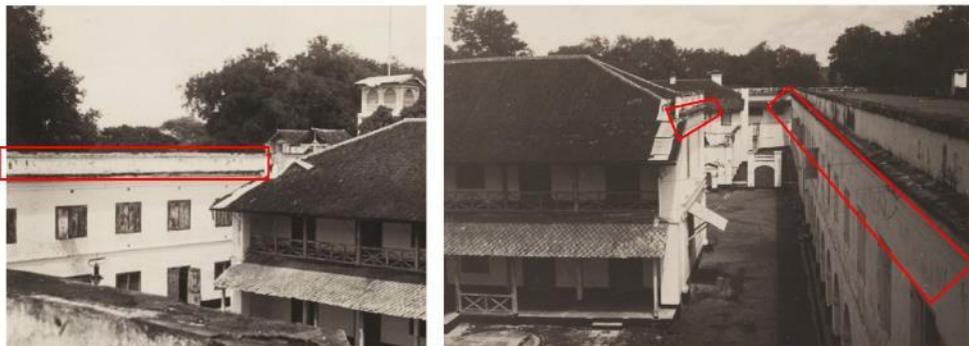
Entablature adalah elemen yang terletak di antara atap dan kolom atau dinding pada bangunan Klasik. Elemen ini muncul kembali pada bangunan Neo-Klasik. Entablature pada benteng ini terdapat pada sekeliling bagian atas dinding pada bangunan I, II, III dan IV, dan pada bangunan turutan V, VI dan VII.

Gambar F.27 Bentuk entablature pada atap

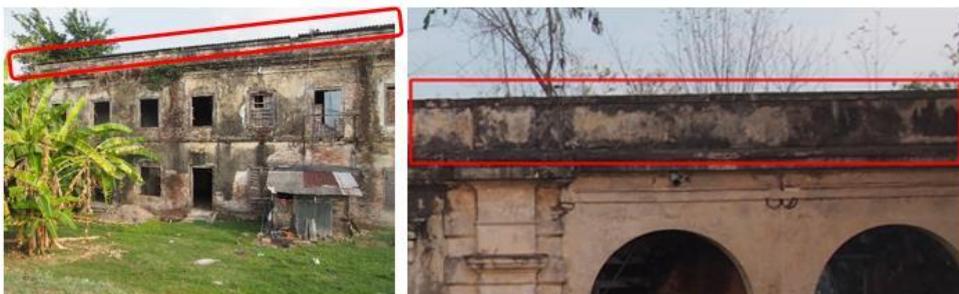
Gambar F.27 parapet pada pinggi atap bangunan 1,2, 3 dan 4

Parapet adalah dinding rendah yang terdapat pada pinggiran atap. Parapet pada benteng ini terdapat pada atap bangunan 1, 2, 3 dan 4. Parapet ini memiliki tinggi sekitar 1 meter dan memiliki ornamen pada bagian luarnya.

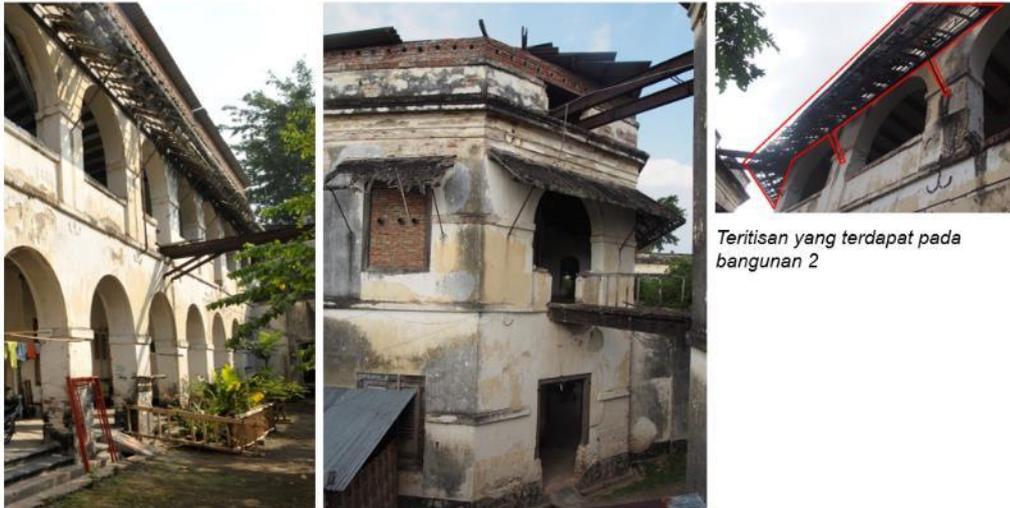
Gambar F.28 bentuk tritisan pada benteng

Bangunan 2 dilengkapi dengan atap teritisan pada sepanjang dinding luas lantai atas bagian depan. Teritisan ini berfungsi untuk melindungi bangunan adari tampias air hujan dan sinar matahari..

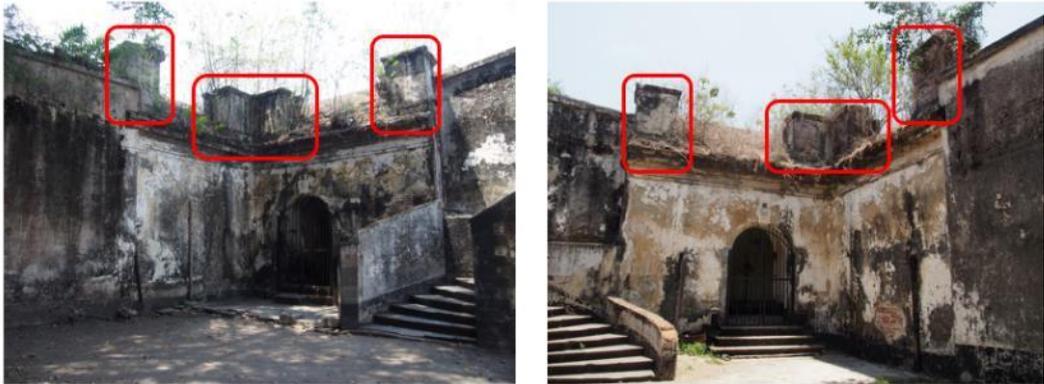
Gambar F.30 Amortizement benteng

Amortizement adalah penerusan sebuah kolom atau dinding pada atap. Amortizement pada benteng ini terletak di atas atap bastion, berupa struktur dinding rendah berbentuk segi empat terbuat dari bata dengan ruang kosong di tengahnya.

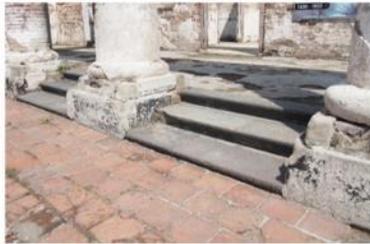
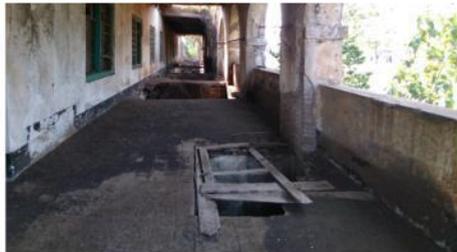
Gambar F.32. Lantai benteng

1. Lantai ubin pc pada lantai dasar bangunan II
2. Lantai teracota pada bangunan VI
3. Lantai kayu pada lantai atas bangunan II
4. Lantai ubin batu 40 x 40 pada bangunan I
5. Lantai batu dan bata pada jalan masuk di bangunan I

*Lantai teracota pada bangunan VI*

*Lantai atas kayu pada bangunan II*

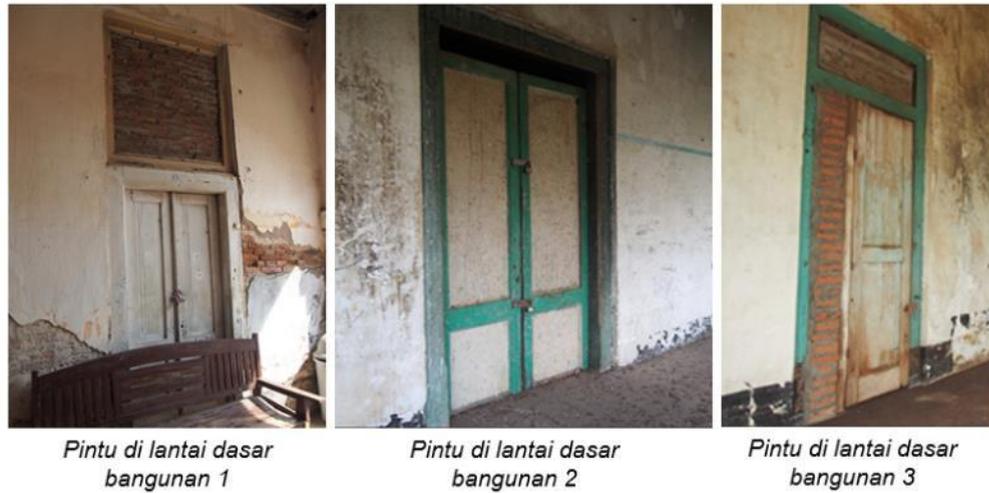
Gambar F.33 Pintu pada ruang dalam

Pintu-pintu yang terdapat pada ruang dalam bangunan-bangunan di benteng ini merupakan pintu kayu berdaun ganda dengan atau tanpa ventilasi di atasnya. Beberapa pintu merupakan pintu berdaun panel kayu, sedangkan sebagian lagi merupakan pintu dengan daun pintu papan kayu. Sebagian pintu saat ini sudah ditutup dengan bata.

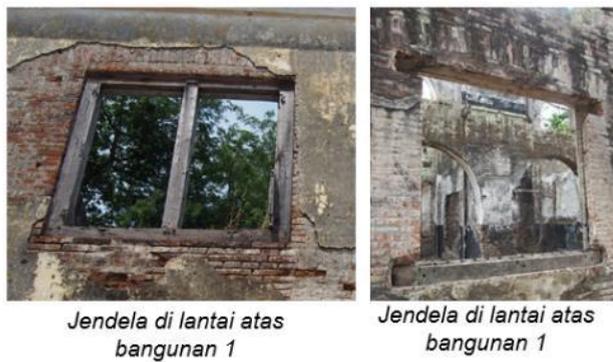
Gambar F.34 Jendela pada ruang dalam

Jendela-jendela yang terdapat pada ruang dalam bangunan di benteng ini merupakan jendela kayu berdaun ganda. Hampir semua jendela dalam pada bangunan ini sudah berubah tinggal kusennya saja ataupun ditutup dengan bata.

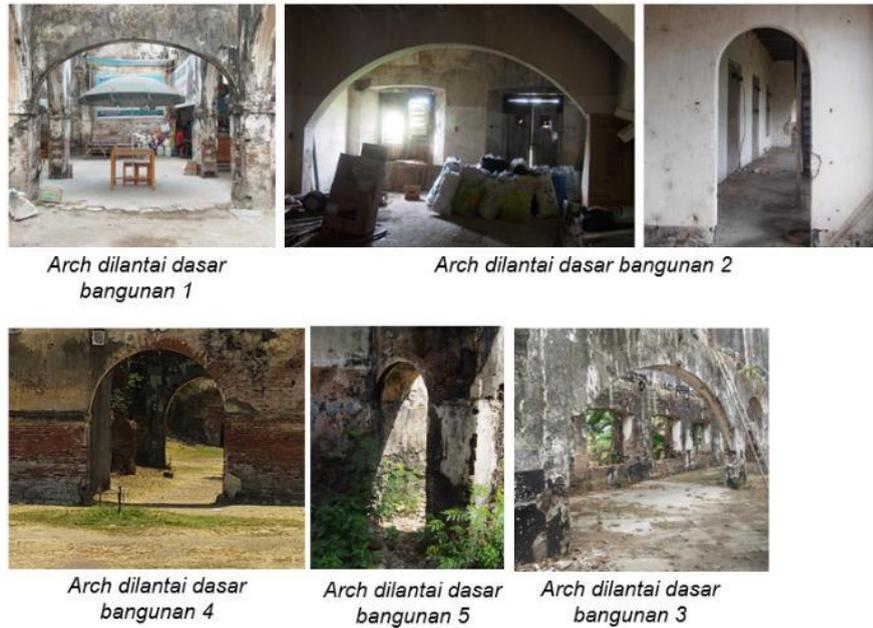
Gambar F.35 Arch bangunan benteng

Arch atau plengkung yang terletak di ruang dalam bangunan benteng terbagi menjadi beberapa jenis menurut lebarnya. Lebar plengkung ini bervariasi mulai dari 1 meter hingga 6,5 meter. Plengkung-plengkung ini semuanya terletak di lantai dasar bangunan.

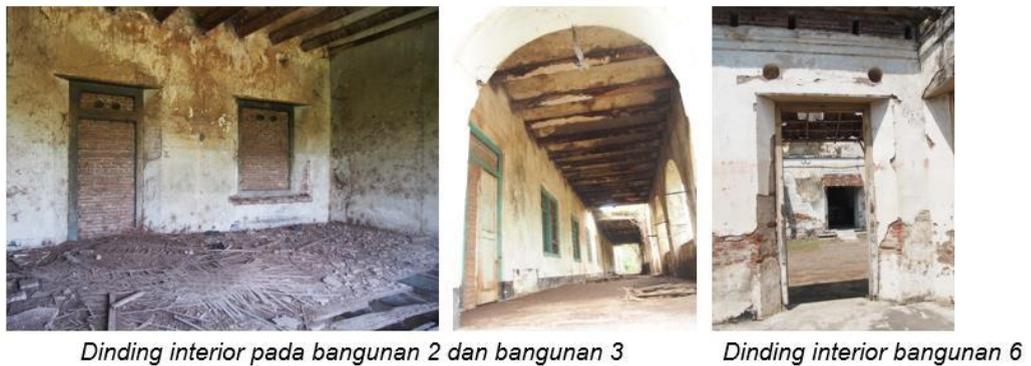
Gambar F.36 Dinding Interior bangunan 2,3 dan 6

Dinding interior pada bangunan ini merupakan dinding batu bata dipleser dan dicat. Dinding merupakan dinding polos tanpa ornamen. Kecuali pada bangunan 6 dan bangunan 7, dindingnya dihiasi dengan cornice pada bagian atas.

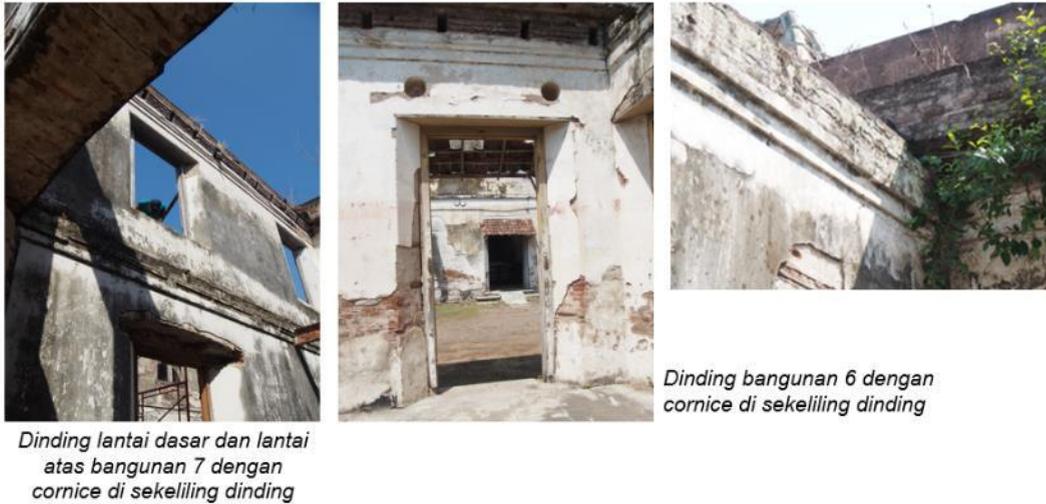
Gambar F.37 dinding lantai dasar dengan cornice

Bangunan 6 dan bangunan 7 mempunyai dinding interior yang dihiasi dengan cornice pada sekeliling bagian atas dinding. Pada bangunan 7, cornice terdapat pada dinding lantai dasar dan lantai atas bangunan.

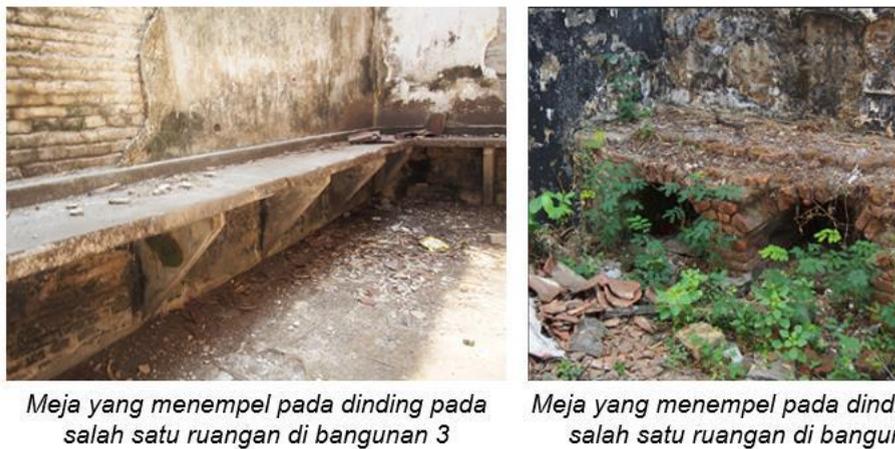
Gambar F.38 Meja yang menempel pada dinding

Pada salah satu ruangan di lantai dasar bangunan 3, terdapat meja yang menempel ke dinding. Meja tersebut berbentuk menyerupai huruf 'L' dan disangga dengan konsol berbentuk segitiga. Pada bangunan 5 juga terdapat sebuah meja berbentuk persegi, terbuat dari bata dengan struktur penyangga berbentuk plengkung juga terbuat dari bata.

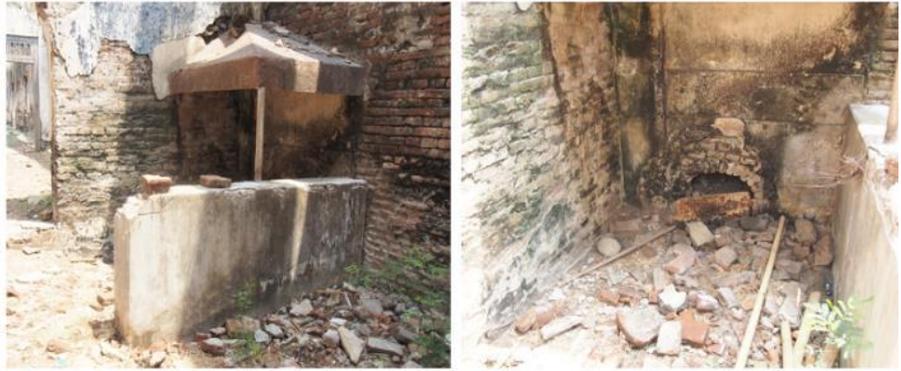
Gambar F.39 Tungku pada bangunan

Tungku pada benteng ini terdapat pada salah satu ruangan di bangunan 3. Tungku berbentuk setengah lingkaran terbuat dari bata yang menempel pada dinding dan bagian atasnya berhubungan langsung dengan cerobong asap. Tungku ini diberi pelindung berupa dinding pada salah satunya dan diberi atap pada bagian atasnya.

*Tungku yang terdapat pada bangunan 3*

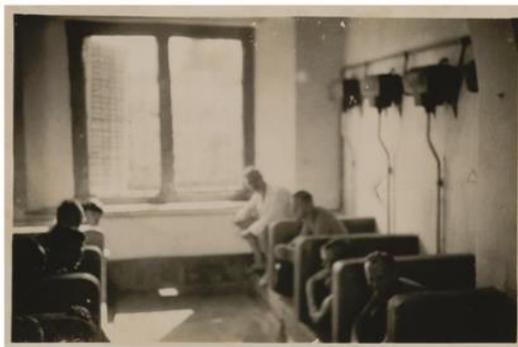
Gambar F.40 Bilik toilet

*Bilik toilet pada saat benteng ini digunakan sebagai Kamp tahanan orang-orang Eropa yang memihak Jerman*

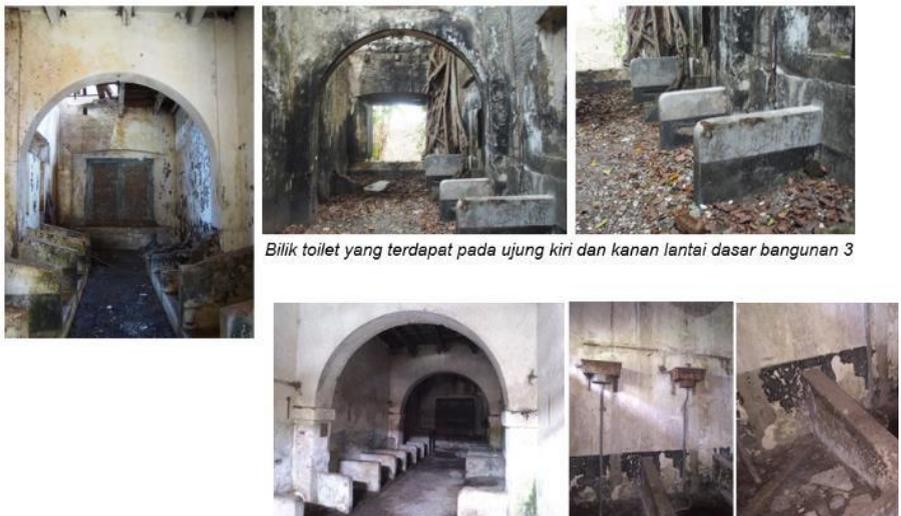
Gambar F.41 Bilik toilet pada lantai dasar bangunan

Bilik toilet pada sebuah bangunan benteng biasanya merupakan satu ruangan dengan deretan toilet-toilet yang saling berhadapan pada kedua sisi ruangan. Toilet-toilet tersebut dipisahkan dengan dinding pembatas pendek dengan tinggi sekitar 80 cm. Pada benteng ini masih ditemukan sisa dari bilik toilet pada bangunan 1 dan bangunan 3. Pada bilik toilet di bangunan 1 masih terdapat beberapa tangki untuk penyiram.

*Bilik toilet yang terdapat pada ujung kiri dan kanan lantai dasar bangunan 3*

*Bilik toilet yang terdapat pada lantai dasar bangunan 1*

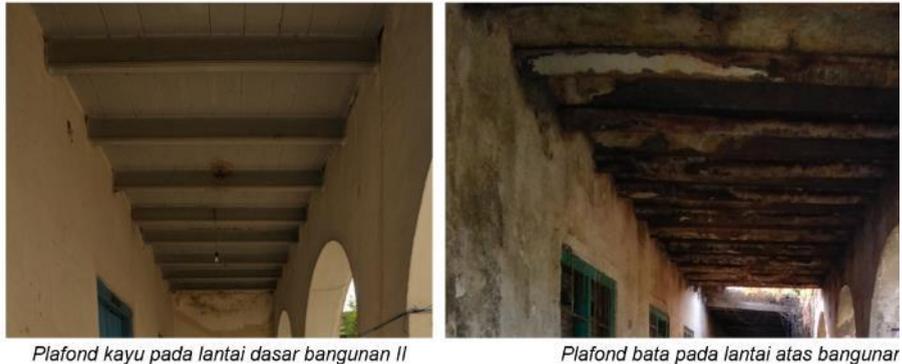
Gambar F.42 Plafond pada benteng

Plafond pada benteng ini masih banyak terdapat pada bangunan II yang masih ditempati. Plafond pada lantai dasar adalah papan kayu yang terdiri dari balok-balok kayu dengan papan-papan kayu di atasnya. Plafond ini juga sekaligus menjadi lantai untuk lantai atas. Plafond pada lantai atas merupakan plafond bata yang berbentuk menyerupai gelombang. Plafond ini merupakan bagian bawah dari konstruksi atap bangunan yang terbuat dari bata.

*Plafond kayu pada lantai dasar bangunan II*

*Plafond bata pada lantai atas bangunan*

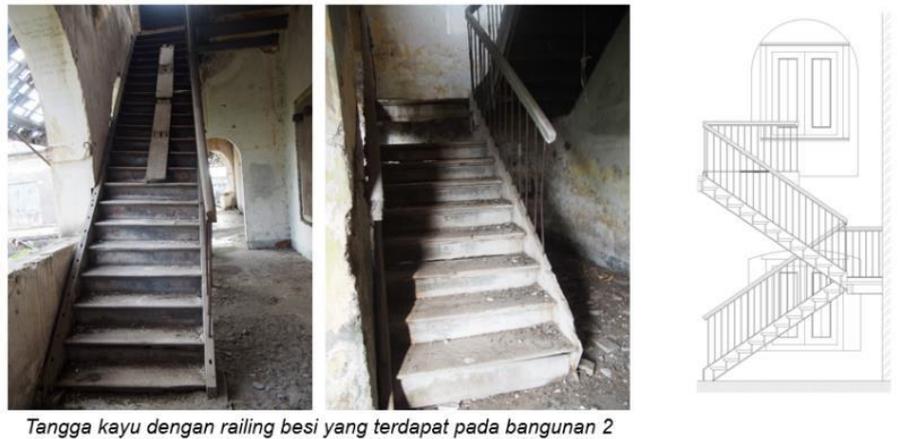
Gambar F.43 tangga bangunan benteng

*Tangga kayu dengan railing besi yang terdapat pada bangunan 2*

Tangga untuk menuju ke lantai atas dari lantai dasar yang masih terdapat pada bangunan 2 merupakan tangga kayu dengan railing besi. Terdapat dua jenis tangga pada bangunan ini; tangga berbentuk huruf 'U' dengan bordes di tengah dan tangga lurus.

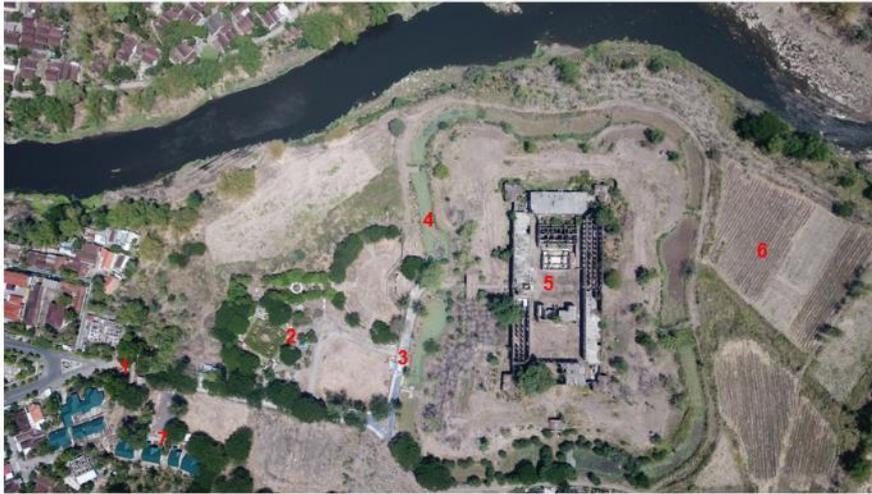
Gambar F.44 Tapak benteng

Tapak bangunan benteng berbentuk menyerupai segilima yang keempat sisinya berbatasan dengan sungai. Tapak benteng terletak pada pertemuan dua sungai yaitu; Sungai Bengawan Solo dan Sungai Madiun.

1. Pintu masuk ke area benteng
2. Taman Labirin
3. Jalan masuk menuju benteng
4. Parit Keliling
5. Bangunan benteng
6. Kebun
7. Rumah-rumah milik Yi ARMED XII

Dalam tapak benteng selain bangunan benteng dan kelengkapannya (parit, ravelin, gerbang masuk) juga terdapat bangunan gerbang masuk di sebelah barat, bangunan kantin di sebelah barat daya benteng dan bangunan Societeit di ujung timur tapak yang berbatasan dengan sungai.
